# Lote 4 - Rota: Raja Gabágia

| Diagnóstico da Calçada | Qualidade do Serviço | |
| Endereço: Rua Curitiba, 612 | 73 | B |
| Num. Lote CTM: 10468100310 | | |

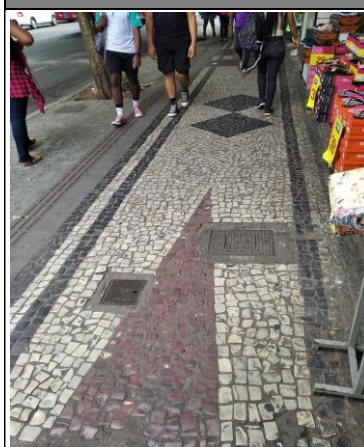
## Foto Geral

| ID | Itens Avaliados | Respostas | Nota |
|---|---|---|---|
| P_16 | Classificação geral da calçada pelo pesquisador. | Regular | 5 |

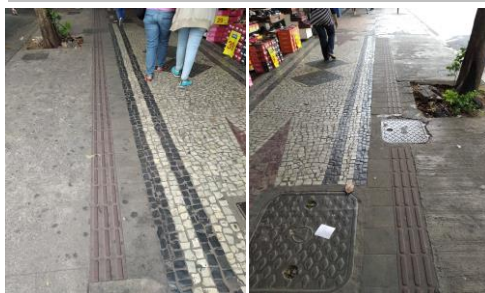
## Fotos Complementares - Detalhes do Passeio

| ID | Itens Avaliados | Respostas | Nota |
|---|---|---|---|
| P_8_1 | O piso tátil está no eixo da faixa livre ? | Não | 0 |
| P_8_2 | Se tem uma leve mudança de direção está conforme a norma ? | Não | 0 |
