# Lote 5 - Rota: Sul

**FRATAR**  
ENGENHARIA CONSULTIVA

| Diagnóstico da Calçada | Qualidade do Serviço | |
| Endereço: Gonçalves Dias, 1550 | 46 | D |

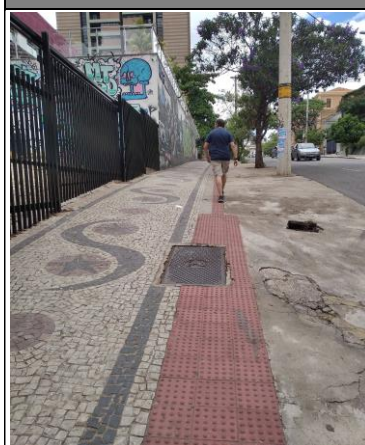
## Foto Geral

| ID | Itens Avaliados | Respostas | Nota |
|---|---|---|---|
| P_4 | Existência de Buracos ? | Muitos | 0 |
| P_5 | Condições Gerais do Piso e meio-fio da calçada ? | Péssimo | 0 |
| P_9 | A calçada Possui Rebaixamento de Veículos correto ? | Não | 0 |
| P_16 | Classificação geral da calçada pelo pesquisador. | Ruim | 0 |
