# Lote 1 - Rota: Padre Pedro Pinto

**FRATAR**  
ENGENHARIA CONSULTIVA

| Diagnóstico da Calçada | Qualidade do Serviço | |
|---|---|---|
| Endereço: Rua Padre Pedro Pinto, 5340 | 70 | C |
| Num. Lote CTM: 190201400165 | | |

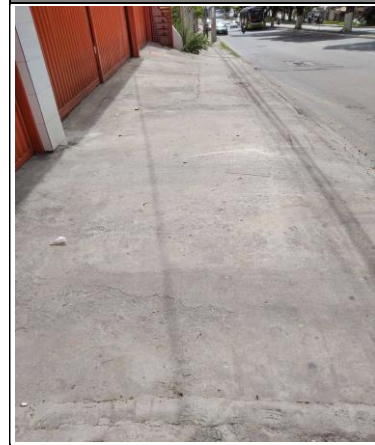
## Foto Geral

| ID | Itens Avaliados | Respostas | Nota |
|---|---|---|---|
| P_5 | Condições Gerais do Piso e meio-fio da calçada ? | Regular | 5 |
| P_9 | A calçada Possui Rebaixamento de Veículos correto ? | Não | 0 |
| P_11 | O Passeio está no padrão da SMPU ? | Não | 0 |
| P_16 | Classificação geral da calçada pelo pesquisador. | Regular | 5 |
