# Lote 1 - Rota: Noroeste

**FRATAR**  
ENGENHARIA CONSULTIVA

| Diagnóstico da Calçada | Qualidade do Serviço | |
| Endereço: Av. Abílio Machado, 469 | 52 | C |

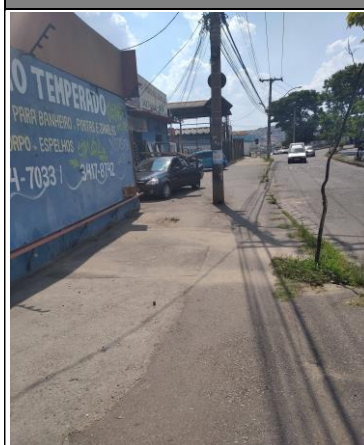
## Foto Geral

| ID | Itens Avaliados | Respostas | Nota |
|---|---|---|---|
| P_4 | Existência de Buracos ? | Poucos | 5 |
| P_5 | Condições Gerais do Piso e meio-fio da calçada ? | Regular | 5 |
| P_6 | Presença de desníveis ? | Leve | 7 |
| P_12 | A testada possui prática de estacionamento sobre o passeio ? | Sim | 0 |
