## Lote 4 - Rota: Contorno

| Diagnóstico da Calçada | Qualidade do Serviço | |
| Endereço: Av.Contorno, 1737 | 65 | C |
| Data do Registro: 01/11/2019 16:42:35 | | |

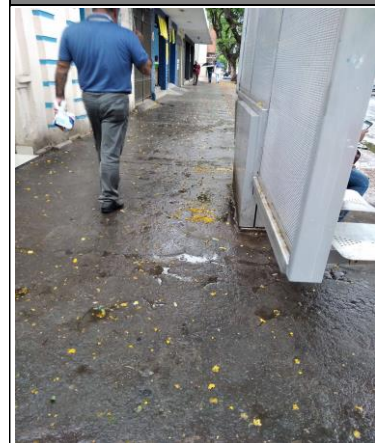
### Foto Geral

| ID | Itens Avaliados | Respostas | Nota |
|---|---|---|---|
| P_4 | Existência de Buracos ? | Poucos | 5 |
| P_5 | Condições Gerais do Piso e meio-fio da calçada ? | Regular | 5 |
| P_16 | Classificação geral da calçada pelo pesquisador. | Regular | 5 |
