## Lote 4 - Rota: Contorno

**FRATAR**  
ENGENHARIA CONSULTIVA

| Diagnóstico da Calçada | Qualidade do Serviço | |
| Endereço: Av.Contorno, 7479 | 48 | D |

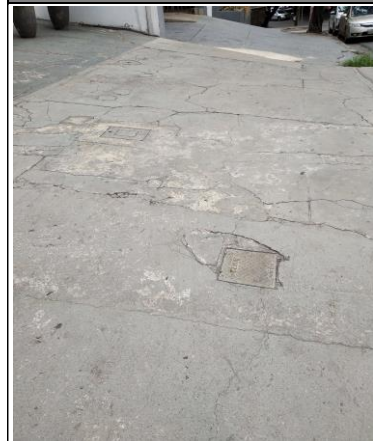
### Foto Geral

| ID | Itens Avaliados | Respostas | Nota |
|---|---|---|---|
| P_5 | Condições Gerais do Piso e meio-fio da calçada ? | Péssimo | 0 |
| P_6 | Presença de desníveis ? | Médio | 3 |
| P_16 | Classificação geral da calçada pelo pesquisador. | Ruim | 0 |

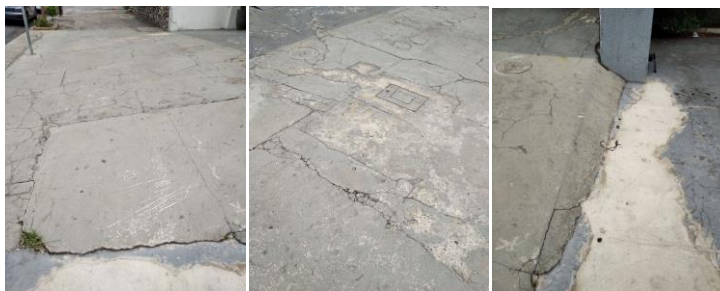
### Fotos Complementares - Detalhes do Passeio

| ID | Itens Avaliados | Respostas | Nota |
|---|---|---|---|
| P_4 | Existência de Buracos ? | Poucos | 5 |
