## Lote 4 - Rota: Contorno

| Diagnóstico da Calçada | Qualidade do Serviço | |
| Endereço: Av.Contorno, 9419 | 48 | D |
| Data do Registro: 28/10/2019 16:05:59 | | |

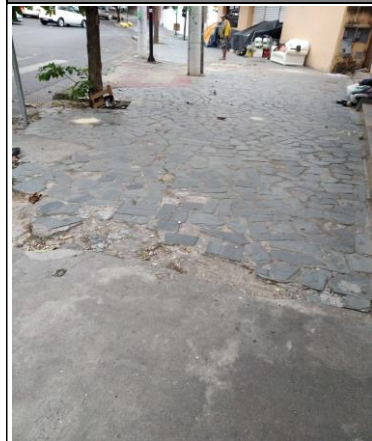
Foto Geral

| ID | Itens Avaliados | Respostas | Nota |
|---|---|---|---|
| P_4 | Existência de Buracos ? | Muitos | 0 |
| P_5 | Condições Gerais do Piso e meio-fio da calçada ? | Péssimo | 0 |
| P_16 | Classificação geral da calçada pelo pesquisador. | Ruim | 0 |

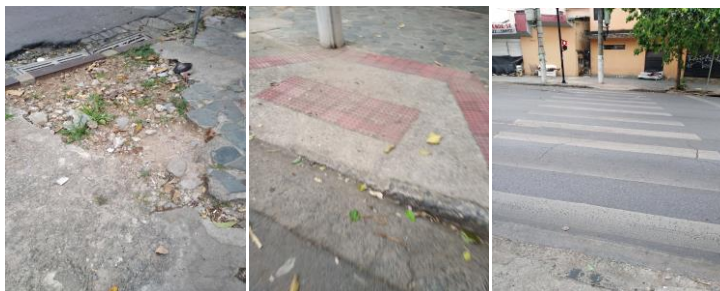
Fotos Complementares - Detalhes do Passeio

| ID | Itens Avaliados | Respostas | Nota |
|---|---|---|---|
| P_7_1_2 | Se for do Tipo 1, O rebaixo tem abas conforme a norma ? | Não | -1 |
| P_7_3 | O rebaixo possui piso tátil ? | Tem só piso de alerta | -1 |
