# Lote 1 - Rota: Noroeste

**FRATAR**  
ENGENHARIA CONSULTIVA

| Diagnóstico da Calçada | Qualidade do Serviço | |
| Endereço: Av. Brigadeiro Eduardo Gomes, 1050 | 55 | C |

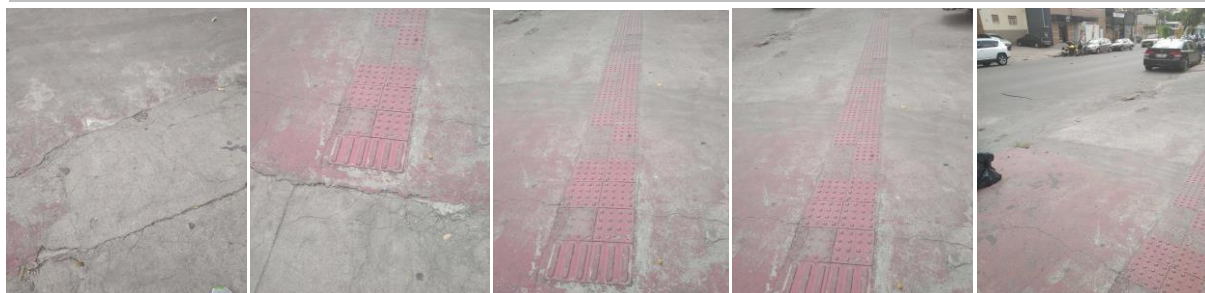
## Fotos Complementares - Detalhes do Passeio

| ID | Itens Avaliados | Respostas | Nota |
|---|---|---|---|
| P_8_2 | Se tem uma leve mudança de direção está conforme a norma ? | Não | 0 |
| P_8_8 | O piso tátil está em boas condições aparentes? | Não | 0 |
