## Lote 3 - Rota: Leste 3

| Diagnóstico da Calçada | Qualidade do Serviço | |
| Endereço: Av. Andradass, 640 | 75 | B |

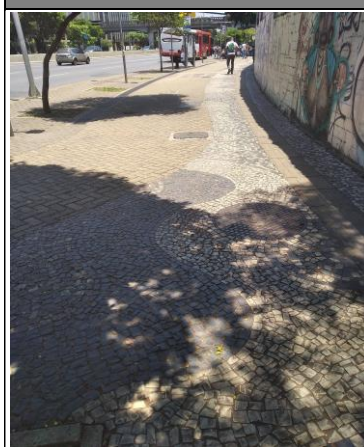
Foto Geral

| ID | Itens Avaliados | Respostas | Nota |
|---|---|---|---|
| P_4 | Existência de Buracos ? | Poucos | 5 |
| P_5 | Condições Gerais do Piso e meio-fio da calçada ? | Regular | 5 |
| P_16 | Classificação geral da calçada pelo pesquisador. | Regular | 5 |
