# Lote 1 - Rota: Padre Pedro Pinto

| Diagnóstico da Calçada | Qualidade do Serviço | |
| Endereço: Rua Padre Pedro Pinto, s/nº | 65 | C |
| Data do Registro: 21/11/2019 09:38:20 | | |

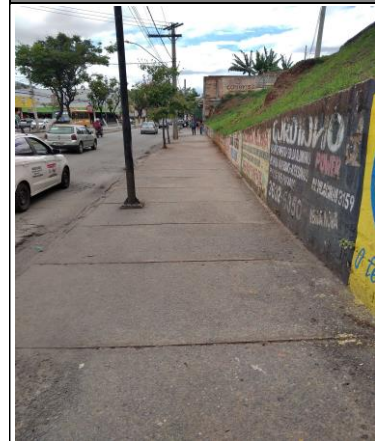
## Foto Geral

| ID | Itens Avaliados | Respostas | Nota |
|---|---|---|---|
| P_4 | Existência de Buracos ? | Poucos | 5 |
| P_5 | Condições Gerais do Piso e meio-fio da calçada ? | Regular | 5 |
| P_16 | Classificação geral da calçada pelo pesquisador. | Regular | 5 |

Observações: Canteiro
