## Lote 4 - Rota: Raja Gabália

**FRATAR**  
ENGENHARIA CONSULTIVA

| Diagnóstico da Calçada | Qualidade do Serviço | |
| Endereço: Rua Curitiba, 1133 | 70 | C |

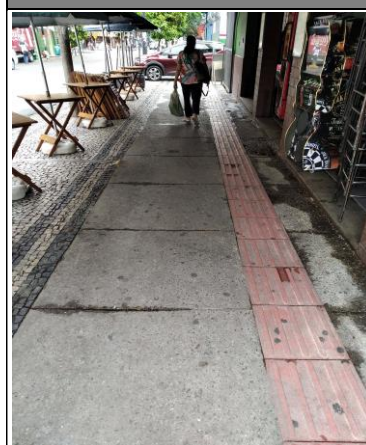
Foto Geral

| ID | Itens Avaliados | Respostas | Nota |
|---|---|---|---|
| P_5 | Condições Gerais do Piso e meio-fio da calçada ? | Regular | 5 |
| P_11 | O Passeio está no padrão da SMPU ? | Não | 0 |
| P_12 | A testada possui prática de estacionamento sobre o passeio ? | Sim | 0 |
| P_16 | Classificação geral da calçada pelo pesquisador. | Regular | 5 |

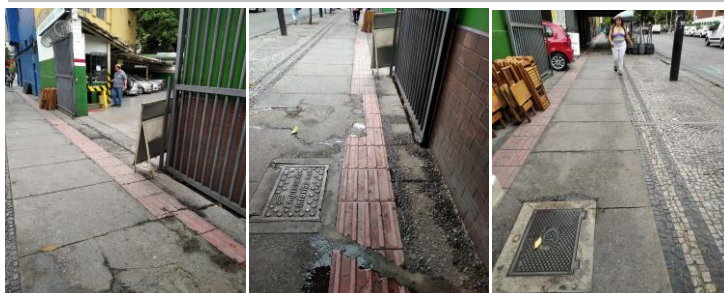
Fotos Complementares - Detalhes do Passeio

| ID | Itens Avaliados | Respostas | Nota |
|---|---|---|---|
| P_8_1 | O piso tátil está no eixo da faixa livre ? | Não | 0 |
| P_8_2 | Se tem uma leve mudança de direção está conforme a norma ? | Não | 0 |
| P_8_8 | O piso tátil está em boas condições aparentes? | Não | 0 |
| P_8_9 | O piso tátil apresenta desenho com bom senso? | Não | 0 |
