## Lote 4 - Rota: Contorno

**FRATAR**  
ENGENHARIA CONSULTIVA

| Diagnóstico da Calçada | Qualidade do Serviço | |
| Endereço: Av.Contorno, 8847 | 57 | C |

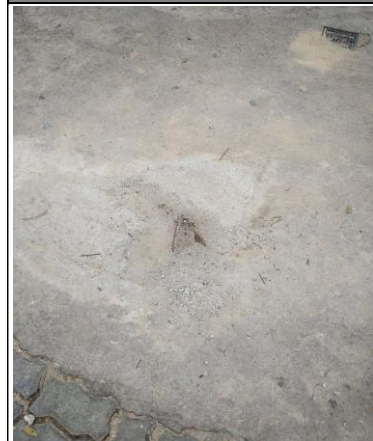
### Foto Geral

| ID | Itens Avaliados | Respostas | Nota |
|---|---|---|---|
| P_4 | Existência de Buracos ? | Poucos | 5 |
| P_5 | Condições Gerais do Piso e meio-fio da calçada ? | Regular | 5 |
| P_6 | Presença de desníveis ? | Leve | 7 |
| P_9 | A calçada Possui Rebaixamento de Veículos correto ? | Não | 0 |
| P_12 | A testada possui prática de estacionamento sobre o passeio ? | Sim | 0 |
| P_16 | Classificação geral da calçada pelo pesquisador. | Regular | 5 |

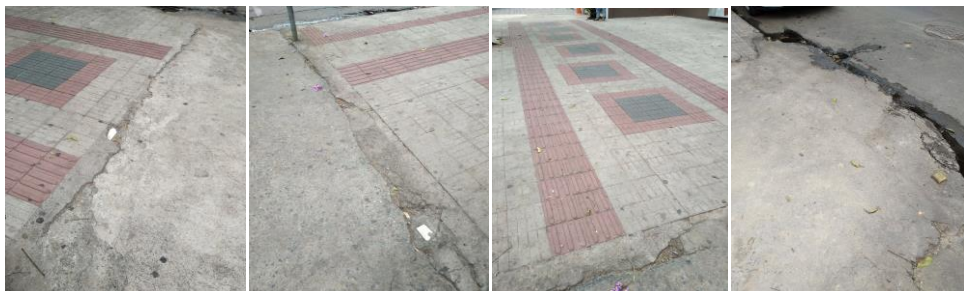
### Fotos Complementares - Detalhes do Passeio

| ID | Itens Avaliados | Respostas | Nota |
|---|---|---|---|
| P_8_1 | O piso tátil está no eixo da faixa livre ? | Não | 0 |
| P_8_2 | Se tem uma leve mudança de direção está conforme a norma ? | Não | 0 |
| P_8_7 | O piso tátil tem conexão com os lotes vizinhos? | Não | 0 |
