| Diagnóstico da Calçada | Qualidade do Serviço | |
| Endereço: Rua Rio Grande do Norte, 1460 | 70 | C |
| Num. Lote CTM: 10029000440 | | |

## Lote 5 - Rota: Afonso Pena

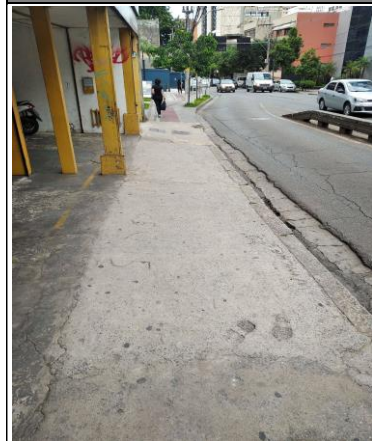
Foto Geral

| ID | Itens Avaliados | Respostas | Nota |
|---|---|---|---|
| P_5 | Condições Gerais do Piso e meio-fio da calçada ? | Regular | 5 |
| P_9 | A calçada Possui Rebaixamento de Veículos correto ? | Não | 0 |
| P_11 | O Passeio está no padrão da SMPU ? | Não | 0 |
| P_16 | Classificação geral da calçada pelo pesquisador. | Regular | 5 |
