## Lote 4 - Rota: Raja Gabália

**FRATAR**  
ENGENHARIA CONSULTIVA

| Diagnóstico da Calçada | Qualidade do Serviço | |
| Endereço: Av. Álvares Cabral, 917 | 62 | C |

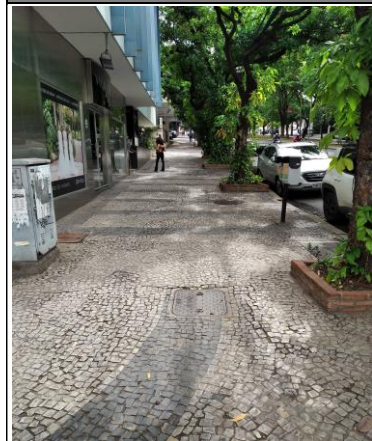
### Foto Geral

| ID | Itens Avaliados | Respostas | Nota |
|---|---|---|---|
| P_4 | Existência de Buracos ? | Poucos | 5 |
| P_5 | Condições Gerais do Piso e meio-fio da calçada ? | Regular | 5 |
| P_9 | A calçada Possui Rebaixamento de Veículos correto ? | Não | 0 |
| P_11 | O Passeio está no padrão da SMPU ? | Não | 0 |
| P_16 | Classificação geral da calçada pelo pesquisador. | Regular | 5 |
