# Lote 1 - Rota: Noroeste

| Diagnóstico da Calçada | Qualidade do Serviço | |
| Endereço: Av. Brigadeiro Eduardo Gomes, 1949 | 65 | C |
| Data do Registro: 26/11/2019 16:41:28 | | |

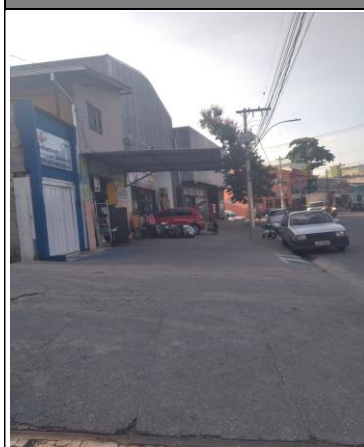
## Foto Geral

| ID | Itens Avaliados | Respostas | Nota |
|---|---|---|---|
| P_4 | Existência de Buracos ? | Poucos | 5 |
| P_5 | Condições Gerais do Piso e meio-fio da calçada ? | Regular | 5 |
| P_9 | A calçada Possui Rebaixamento de Veículos correto ? | Não | 0 |
| P_11 | O Passeio está no padrão da SMPU ? | Não | 0 |
| P_16 | Classificação geral da calçada pelo pesquisador. | Regular | 5 |
