## Lote 4 - Rota: Raja Gabália

**FRATAR**  
ENGENHARIA CONSULTIVA

| Diagnóstico da Calçada | Qualidade do Serviço | |
| Endereço: Av. Olegário Maciel, 2214 | 53 | C |

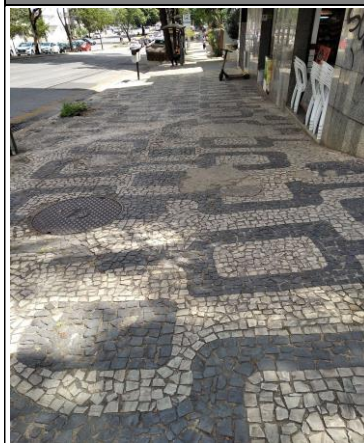
### Foto Geral

| ID | Itens Avaliados | Respostas | Nota |
|---|---|---|---|
| P_3 | Tipo de revestimento da calçada ? | Pedra Portuguesa | 8 |
| P_4 | Existência de Buracos ? | Poucos | 5 |
| P_5 | Condições Gerais do Piso e meio-fio da calçada ? | Regular | 5 |
| P_7 | Tem rebaixamento de calçada para Pedestre ? | Não, mas deveria ter. | 0 |
| P_16 | Classificação geral da calçada pelo pesquisador. | Regular | 5 |
