## Lote 4 - Rota: Contorno

**FRATAR**  
ENGENHARIA CONSULTIVA

| Diagnóstico da Calçada | Qualidade do Serviço | |
|---|---|---|
| Endereço: Av.Contorno, 7170 | 54 | C |
| Data do Registro: 31/10/2019 15:08:06 | | |

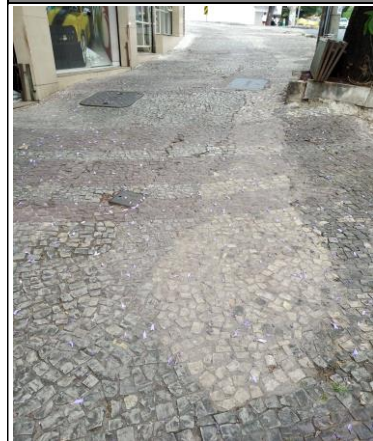
### Foto Geral

| ID | Itens Avaliados | Respostas | Nota |
|---|---|---|---|
| P_3 | Tipo de revestimento da calçada ? | Pedra Portuguesa | 8 |
| P_4 | Existência de Buracos ? | Poucos | 5 |
| P_5 | Condições Gerais do Piso e meio-fio da calçada ? | Regular | 5 |
| P_6 | Presença de desníveis ? | Leve | 7 |
| P_16 | Classificação geral da calçada pelo pesquisador. | Regular | 5 |

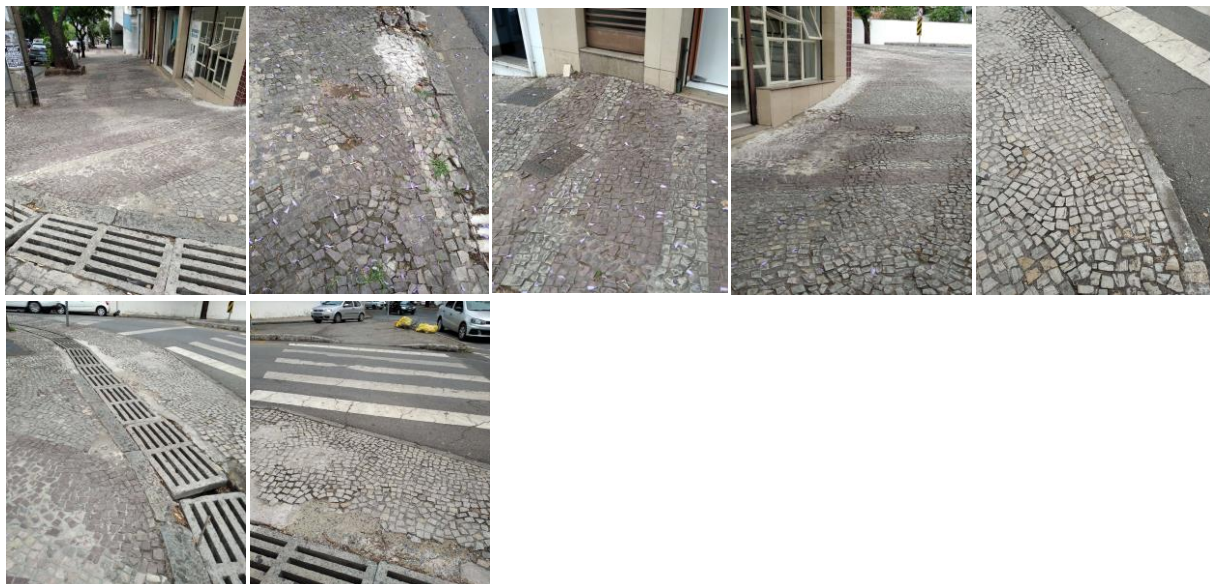
### Fotos Complementares - Detalhes do Passeio

| ID | Itens Avaliados | Respostas | Nota |
|---|---|---|---|
| P_13 | Existe algum dispositivo de Drenagem sobre a calçada ? | Sim | -5 |

| ID | Itens Avaliados | Respostas | Nota |
|---|---|---|---|
| P_7_3 | O rebaixo possui piso tátil ? | Não tem nenhum | -1 |
| P_13_2 | Dispositivo de Drenagem oferece risco para caminhar seguro de pedestre? | Sim | -5 |
