# Lote 1 - Rota: Padre Pedro Pinto

| Diagnóstico da Calçada | Qualidade do Serviço | |
|---|---|---|
| Endereço: Rua Padre Pedro Pinto, 1720 | 44 | D |
| Data do Registro: 21/11/2019 12:23:05 | | |
| Num. Lote CTM: 190588900060 | | |

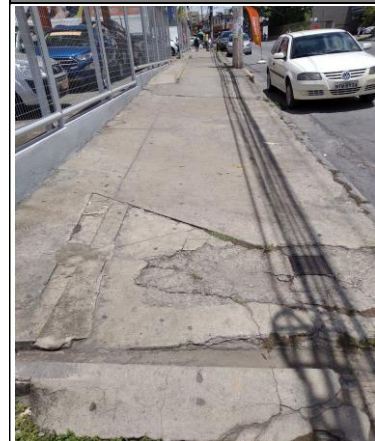
## Foto Geral

| ID | Itens Avaliados | Respostas | Nota |
|---|---|---|---|
| P_5 | Condições Gerais do Piso e meio-fio da calçada ? | Péssimo | 0 |
| P_6 | Presença de desníveis ? | Leve | 7 |
| P_9 | A calçada Possui Rebaixamento de Veículos correto ? | Não | 0 |
| P_11 | O Passeio está no padrão da SMPU ? | Não | 0 |
| P_16 | Classificação geral da calçada pelo pesquisador. | Ruim | 0 |

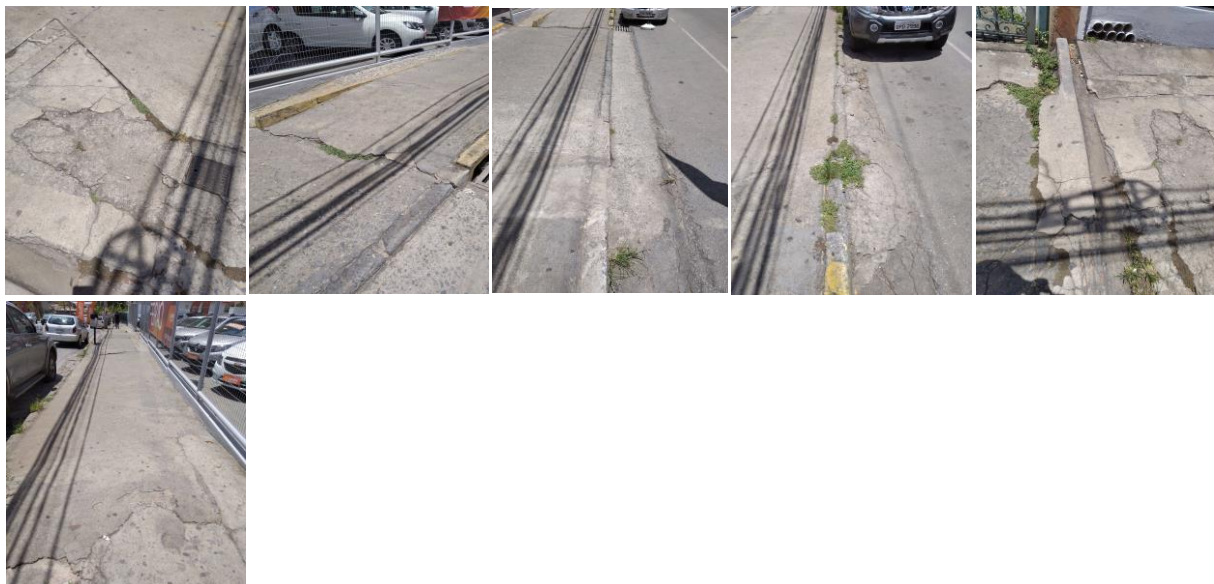
## Fotos Complementares - Detalhes do Passeio

| ID | Itens Avaliados | Respostas | Nota |
|---|---|---|---|
| P_4 | Existência de Buracos ? | Poucos | 5 |
| P_13 | Existe algum dispositivo de Drenagem sobre a calçada ? | Sim | -8 |

| ID | Itens Avaliados | Respostas | Nota |
|---|---|---|---|
| P_13_1 | Dispositivo de Drenagem está devidamente instalado e bem conservado? | Não | -3 |
| P_13_2 | Dispositivo de Drenagem oferece risco para caminhar seguro de pedestre? | Sim | -5 |
