# Lote 1 - Rota: Carlos Luz

**FRATAR**  
ENGENHARIA CONSULTIVA

| Diagnóstico da Calçada | Qualidade do Serviço | |
|---|---|---|
| Endereço: Rua Sena Madureira, 555 | 71 | B |
| Num. Lote CTM: 140786500620 | | |

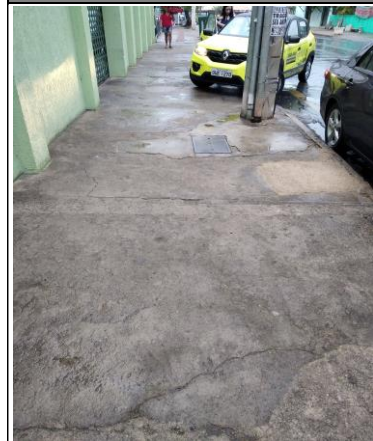
## Foto Geral

| ID | Itens Avaliados | Respostas | Nota |
|---|---|---|---|
| P_4 | Existência de Buracos ? | Poucos | 5 |
| P_5 | Condições Gerais do Piso e meio-fio da calçada ? | Regular | 5 |
| P_16 | Classificação geral da calçada pelo pesquisador. | Regular | 5 |
