## Lote 4 - Rota: Raja Gabágia

| Diagnóstico da Calçada | Qualidade do Serviço | |
| Endereço: Av. Olegário Maciel, 1479 | 68 | C |
| Data do Registro: 05/11/2019 11:25:46 | | |

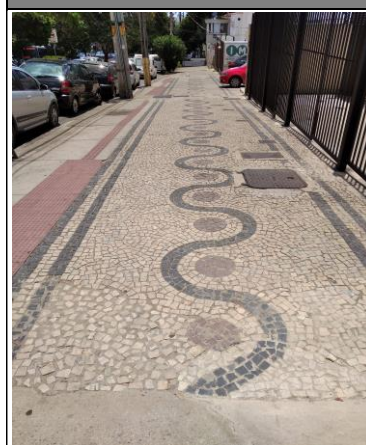
### Foto Geral

| ID | Itens Avaliados | Respostas | Nota |
|---|---|---|---|
| P_6 | Presença de desníveis ? | Severo | 0 |
| P_11 | O Passeio está no padrão da SMPU ? | Não | 0 |
| P_16 | Classificação geral da calçada pelo pesquisador. | Ruim | 0 |
