## Lote 3 - Rota: Leste 3

**FRATAR**  
ENGENHARIA CONSULTIVA

| Diagnóstico da Calçada | Qualidade do Serviço | |
| Endereço: Av. Andradas, 555 | 60 | C |

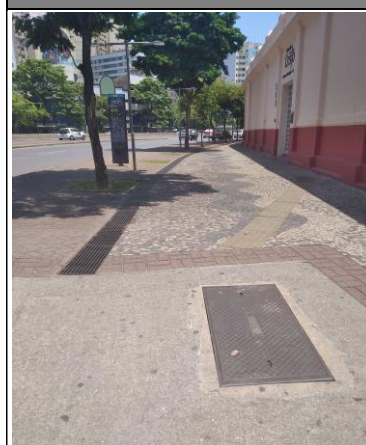
Foto Geral

| ID | Itens Avaliados | Respostas | Nota |
|---|---|---|---|
| P_4 | Existência de Buracos ? | Poucos | 5 |
| P_5 | Condições Gerais do Piso e meio-fio da calçada ? | Regular | 5 |
| P_11 | O Passeio está no padrão da SMPU ? | Não | 0 |
| P_16 | Classificação geral da calçada pelo pesquisador. | Regular | 5 |

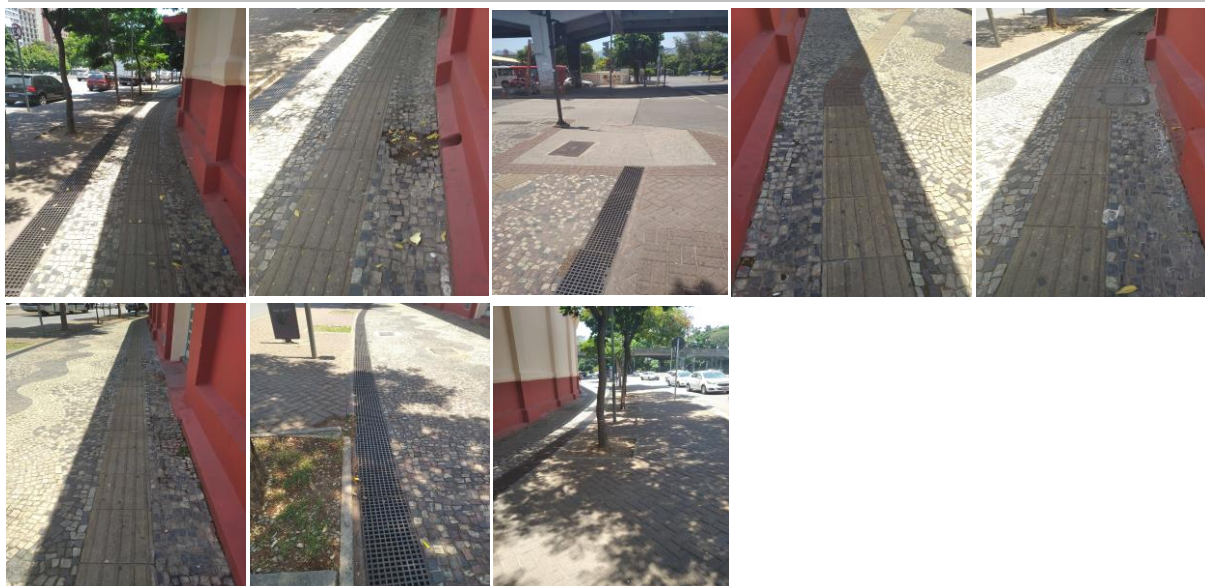
Fotos Complementares - Detalhes do Passeio

| ID | Itens Avaliados | Respostas | Nota |
|---|---|---|---|
| P_7_1_2 | Se for do Tipo 1, O rebaixo tem abas conforme a norma ? | Não | -1 |
| P_7_3 | O rebaixo possui piso tátil ? | Tem só piso de alerta | -1 |
| P_7_3_1 | O piso tátil de alerta e direcional do rebaixo está conforme a norma ? | Não | -1 |
| P_8_1 | O piso tátil está no eixo da faixa livre ? | Não | 0 |
