## Lote 4 - Rota: Contorno

**FRATAR**  
ENGENHARIA CONSULTIVA

| Diagnóstico da Calçada | Qualidade do Serviço | |
| Endereço: Av.Contorno, s/nº | 74 | B |

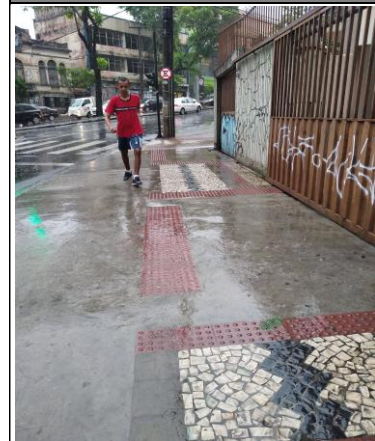
### Foto Geral

| ID | Itens Avaliados | Respostas | Nota |
|---|---|---|---|
| P_4 | Existência de Buracos ? | Poucos | 5 |
| P_6 | Presença de desníveis ? | Leve | 7 |
| P_11 | O Passeio está no padrão da SMPU ? | Não | 0 |
| P_16 | Classificação geral da calçada pelo pesquisador. | Regular | 5 |

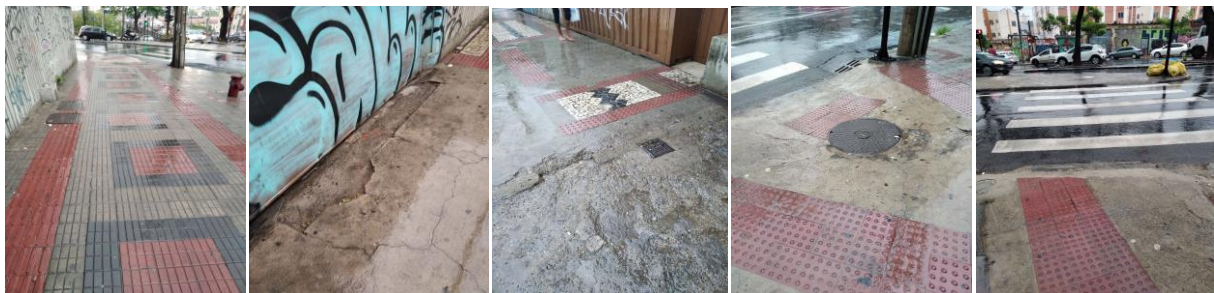
### Fotos Complementares - Detalhes do Passeio

| ID | Itens Avaliados | Respostas | Nota |
|---|---|---|---|
| P_7_1_2 | Se for do Tipo 1, O rebaixo tem abas conforme a norma ? | Não | -1 |
| P_7_3 | O rebaixo possui piso tátil ? | Tem só piso de alerta | -1 |
| P_7_3_1 | O piso tátil de alerta e direcional do rebaixo está conforme a norma ? | Não | -1 |
| P_8_8 | O piso tátil está em boas condições aparentes? | Não | 0 |
