## Lote 4 - Rota: Contorno

| Diagnóstico da Calçada | Qualidade do Serviço | |
| Endereço: Av.Contorno, 3293 | 48 | D |
| Data do Registro: 08/11/2019 17:32:58 | | |

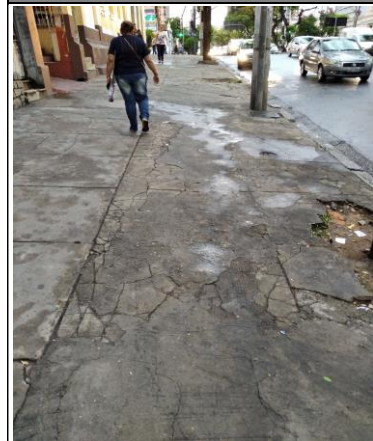
Foto Geral

| ID | Itens Avaliados | Respostas | Nota |
|---|---|---|---|
| P_4 | Existência de Buracos ? | Muitos | 0 |
| P_5 | Condições Gerais do Piso e meio-fio da calçada ? | Péssimo | 0 |
| P_16 | Classificação geral da calçada pelo pesquisador. | Ruim | 0 |

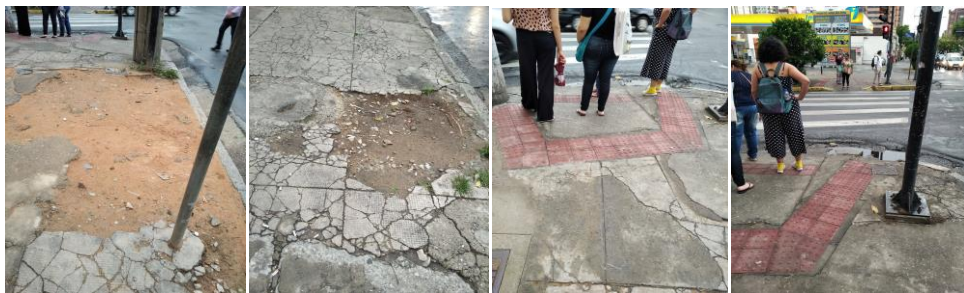
Fotos Complementares - Detalhes do Passeio

| ID | Itens Avaliados | Respostas | Nota |
|---|---|---|---|
| P_9 | A calçada Possui Rebaixamento de Veículos correto ? | Não | 0 |

| ID | Itens Avaliados | Respostas | Nota |
|---|---|---|---|
| P_7_1_2 | Se for do Tipo 1, O rebaixo tem abas conforme a norma ? | Não | -1 |
| P_7_3 | O rebaixo possui piso tátil ? | Tem só piso de alerta | -1 |
