# Lote 4 - Rota: Contorno

| Diagnóstico da Calçada | Qualidade do Serviço | |
| Endereço: Av.Contorno, s/nº | 44 | D |
| Data do Registro: 30/10/2019 11:35:46 | | |

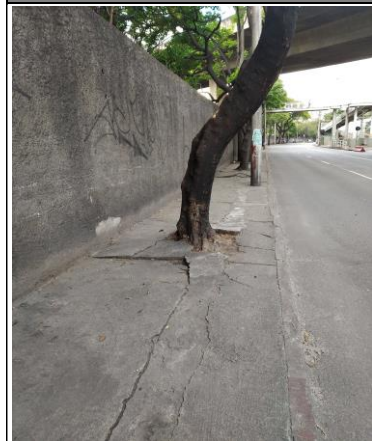
## Foto Geral

| ID | Itens Avaliados | Respostas | Nota |
|---|---|---|---|
| P_4 | Existência de Buracos ? | Muitos | 0 |
| P_5 | Condições Gerais do Piso e meio-fio da calçada ? | Péssimo | 0 |
| P_16 | Classificação geral da calçada pelo pesquisador. | Ruim | 0 |

Observações: Ilha
