# Lote 1 - Rota: Padre Pedro Pinto

| Diagnóstico da Calçada | Qualidade do Serviço | |
| Endereço: Rua Padre Pedro Pinto, 5060 | 65 | C |
| Data do Registro: 21/11/2019 09:16:15 | | |

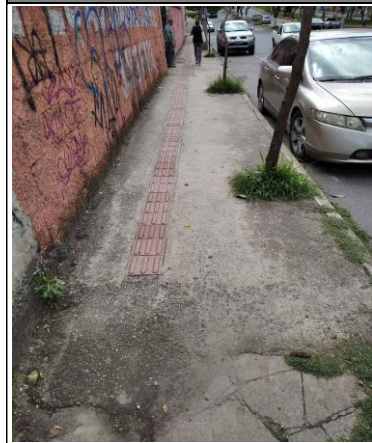
## Foto Geral

| ID | Itens Avaliados | Respostas | Nota |
|---|---|---|---|
| P_4 | Existência de Buracos ? | Poucos | 5 |
| P_5 | Condições Gerais do Piso e meio-fio da calçada ? | Péssimo | 0 |
| P_11 | O Passeio está no padrão da SMPU ? | Não | 0 |
| P_16 | Classificação geral da calçada pelo pesquisador. | Ruim | 0 |

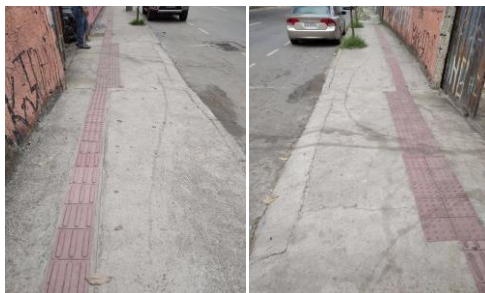
## Fotos Complementares - Detalhes do Passeio

| ID | Itens Avaliados | Respostas | Nota |
|---|---|---|---|
| P_8_1 | O piso tátil está no eixo da faixa livre ? | Não | 0 |
| P_8_7 | O piso tátil tem conexão com os lotes vizinhos? | Não | 0 |
