## Lote 4 - Rota: Contorno

| Diagnóstico da Calçada | Qualidade do Serviço | |
| Endereço: Av.Contorno, 2231 | 60 | C |
| Data do Registro: 04/11/2019 15:01:45 | | |

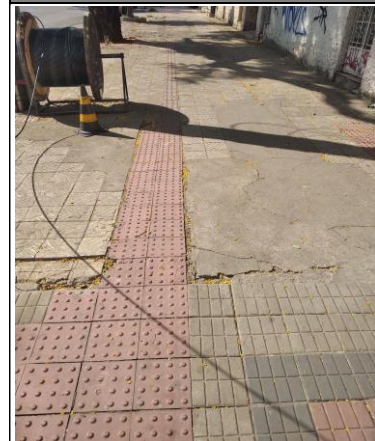
### Foto Geral

| ID | Itens Avaliados | Respostas | Nota |
|---|---|---|---|
| P_4 | Existência de Buracos ? | Muitos | 0 |
| P_5 | Condições Gerais do Piso e meio-fio da calçada ? | Péssimo | 0 |
| P_16 | Classificação geral da calçada pelo pesquisador. | Ruim | 0 |
