# Lote 5 - Rota: Sul

**FRATAR**  
ENGENHARIA CONSULTIVA

| Diagnóstico da Calçada | Qualidade do Serviço | |
| Endereço: Gonçalves Dias, 1622 | 76 | B |

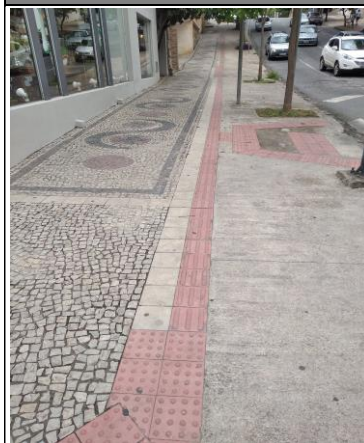
## Foto Geral

| ID | Itens Avaliados | Respostas | Nota |
|---|---|---|---|
| P_5 | Condições Gerais do Piso e meio-fio da calçada ? | Ótimo(a) | 10 |
| P_11 | O Passeio está no padrão da SMPU ? | Não | 0 |
| P_16 | Classificação geral da calçada pelo pesquisador. | Regular | 5 |

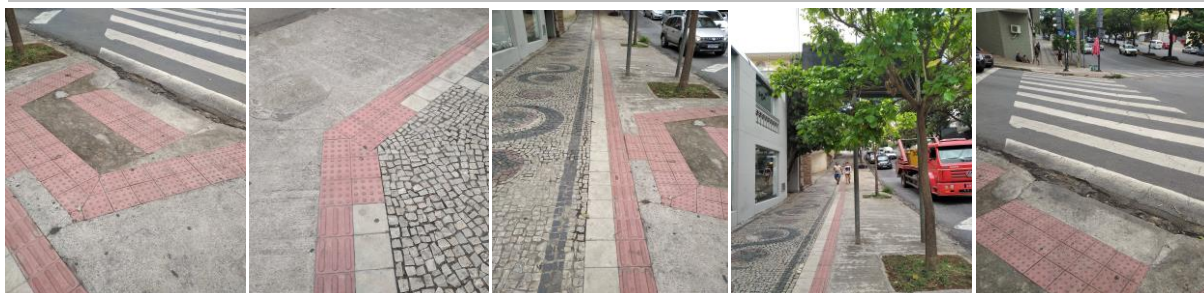
## Fotos Complementares - Detalhes do Passeio

| ID | Itens Avaliados | Respostas | Nota |
|---|---|---|---|
| P_7_1_2 | Se for do Tipo 1, O rebaixo tem abas conforme a norma ? | Não | -1 |
| P_7_3 | O rebaixo possui piso tátil ? | Tem só piso de alerta | -1 |
