| Diagnóstico da Calçada | Qualidade do Serviço | |
| Endereço: Av. Afonso Pena, 2093 | 60 | C |
| Num. Lote CTM: 10209300135 | | |

## Lote 5 - Rota: Afonso Pena

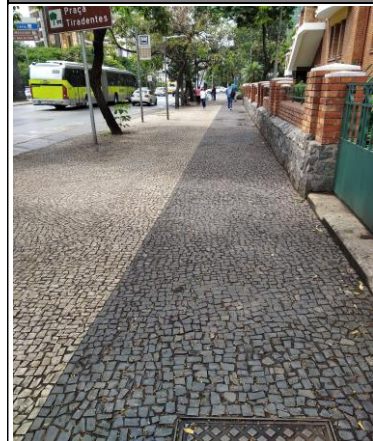
Foto Geral

| ID | Itens Avaliados | Respostas | Nota |
|---|---|---|---|
| P_3 | Tipo de revestimento da calçada ? | Pedra Portuguesa | 8 |
| P_4 | Existência de Buracos ? | Poucos | 5 |
| P_5 | Condições Gerais do Piso e meio-fio da calçada ? | Regular | 5 |
| P_16 | Classificação geral da calçada pelo pesquisador. | Regular | 5 |

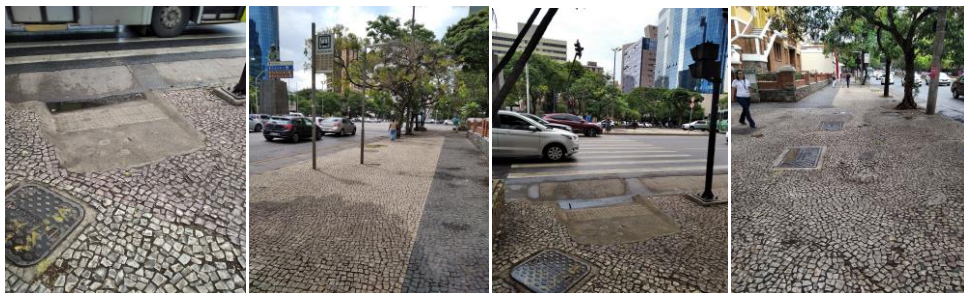
Fotos Complementares - Detalhes do Passeio

| ID | Itens Avaliados | Respostas | Nota |
|---|---|---|---|
| P_7_1_2 | Se for do Tipo 1, O rebaixo tem abas conforme a norma ? | Não | -1 |
| P_7_3 | O rebaixo possui piso tátil ? | Tem só piso de alerta | -1 |
| P_7_3_1 | O piso tátil de alerta e direcional do rebaixo está conforme a norma ? | Não | -1 |
