## Lote 3 - Rota: Antônio Carlos II

| Diagnóstico da Calçada | Qualidade do Serviço | |
| Endereço: Av. Portugal, 2854 | 56 | C |
| Data do Registro: 16/11/2019 12:52:14 | | |

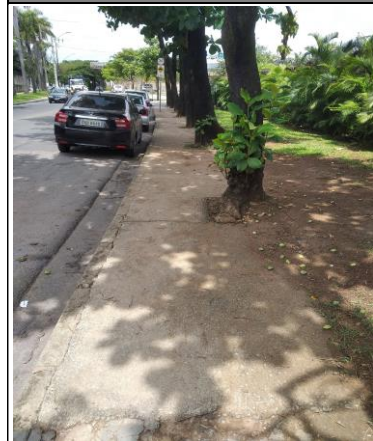
### Foto Geral

| ID | Itens Avaliados | Respostas | Nota |
|---|---|---|---|
| P_4 | Existência de Buracos ? | Poucos | 5 |
| P_5 | Condições Gerais do Piso e meio-fio da calçada ? | Regular | 5 |
| P_6 | Presença de desníveis ? | Leve | 7 |
| P_9 | A calçada Possui Rebaixamento de Veículos correto ? | Não | 0 |
| P_11 | O Passeio está no padrão da SMPU ? | Não | 0 |
| P_16 | Classificação geral da calçada pelo pesquisador. | Regular | 5 |
