# Lote 1 - Rota: Carlos Luz

| Diagnóstico da Calçada | Qualidade do Serviço | |
| Endereço: Rua Conceição do Mato Dentro, 247 | 60 | C |
| Data do Registro: 28/10/2019 13:33:58 | | |

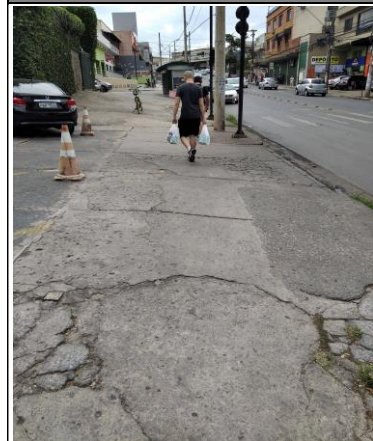
## Foto Geral

| ID | Itens Avaliados | Respostas | Nota |
|---|---|---|---|
| P_4 | Existência de Buracos ? | Muitos | 0 |
| P_5 | Condições Gerais do Piso e meio-fio da calçada ? | Péssimo | 0 |
| P_16 | Classificação geral da calçada pelo pesquisador. | Ruim | 0 |
