# Lote 1 - Rota: Padre Pedro Pinto

**FRATAR**  
ENGENHARIA CONSULTIVA

| Diagnóstico da Calçada | Qualidade do Serviço | |
|---|---|---|
| Endereço: Rua Padre Pedro Pinto, 6150 | 34 | D |
| Data do Registro: 13/11/2019 12:02:02 | | |

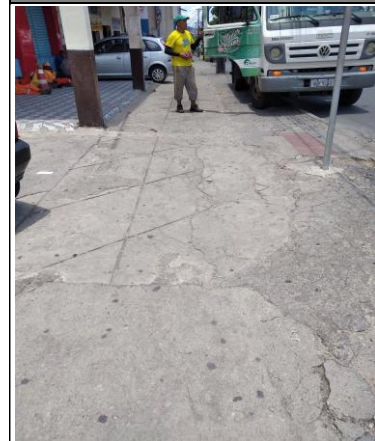
## Foto Geral

| ID | Itens Avaliados | Respostas | Nota |
|---|---|---|---|
| P_4 | Existência de Buracos ? | Muitos | 0 |
| P_5 | Condições Gerais do Piso e meio-fio da calçada ? | Péssimo | 0 |
| P_6 | Presença de desníveis ? | Leve | 7 |
| P_12 | A testada possui prática de estacionamento sobre o passeio ? | Sim | 0 |
| P_16 | Classificação geral da calçada pelo pesquisador. | Ruim | 0 |

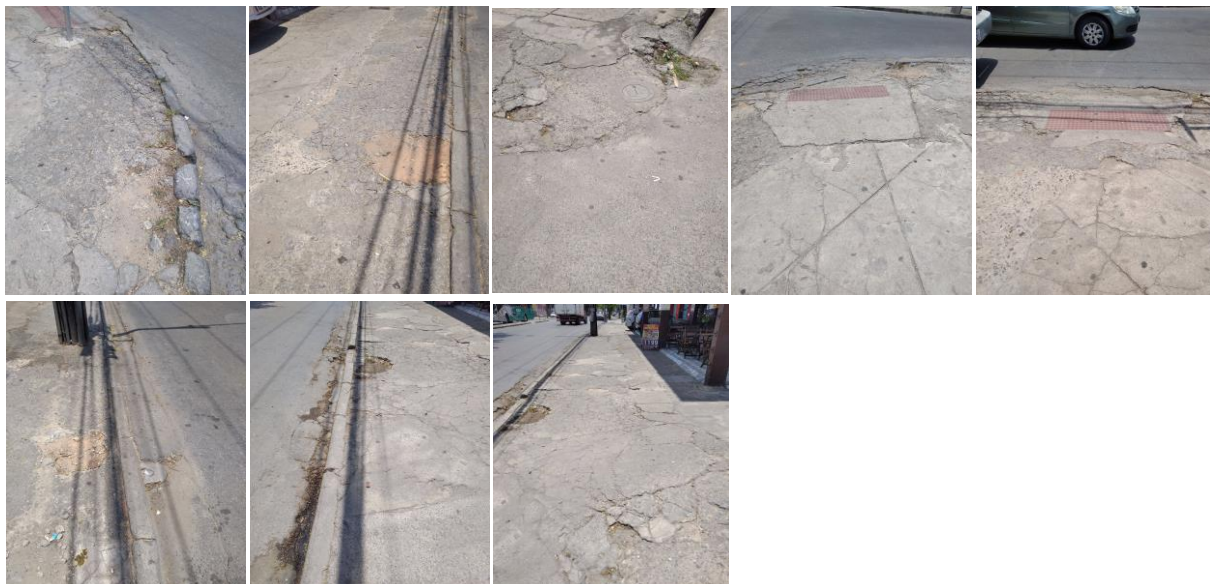
## Fotos Complementares - Detalhes do Passeio

| ID | Itens Avaliados | Respostas | Nota |
|---|---|---|---|
| P_9 | A calçada Possui Rebaixamento de Veículos correto ? | Não | 0 |

| ID | Itens Avaliados | Respostas | Nota |
|---|---|---|---|
| P_7_1_2 | Se for do Tipo 1, O rebaixo tem abas conforme a norma ? | Não | -1 |
| P_7_3 | O rebaixo possui piso tátil ? | Tem só piso de alerta | -1 |
| P_7_3_1 | O piso tátil de alerta e direcional do rebaixo está conforme a norma ? | Não | -1 |
