# Lote 4 - Rota: Raja Gabágia

**FRATAR**  
ENGENHARIA CONSULTIVA

| Diagnóstico da Calçada | Qualidade do Serviço | |
| Endereço: Av. Raja Gabágia, 1751 | 36 | D |

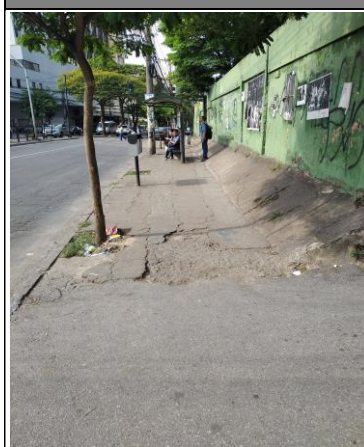
## Foto Geral

| ID | Itens Avaliados | Respostas | Nota |
|---|---|---|---|
| P_4 | Existência de Buracos ? | Muitos | 0 |
| P_5 | Condições Gerais do Piso e meio-fio da calçada ? | Péssimo | 0 |
| P_6 | Presença de desníveis ? | Severo | 0 |
| P_16 | Classificação geral da calçada pelo pesquisador. | Ruim | 0 |
