# Lote 1 - Rota: Noroeste

| Diagnóstico da Calçada | Qualidade do Serviço | |
| Endereço: Av. Brigadeiro Eduardo Gomes, 1270 | 60 | C |
| Data do Registro: 13/11/2019 14:44:00 | | |

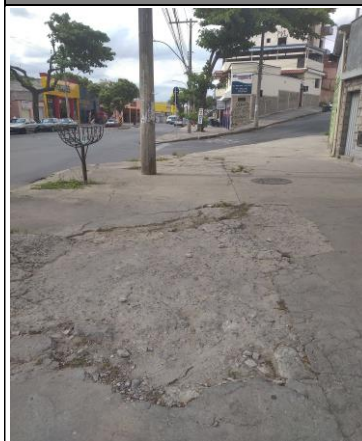
## Foto Geral

| ID | Itens Avaliados | Respostas | Nota |
|---|---|---|---|
| P_4 | Existência de Buracos ? | Muitos | 0 |
| P_5 | Condições Gerais do Piso e meio-fio da calçada ? | Péssimo | 0 |
| P_16 | Classificação geral da calçada pelo pesquisador. | Ruim | 0 |
