| Diagnóstico da Calçada | Qualidade do Serviço | |
| Endereço: Av. Augusto de Lima, 1263 | 48 | D |
| Data do Registro: 07/11/2019 07:45:16 | | |
| Num. Lote CTM: 10308300305 | | |

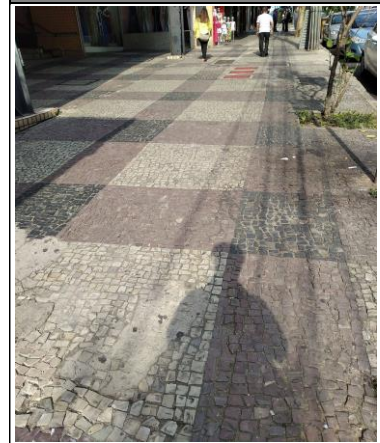
Foto Geral

| ID | Itens Avaliados | Respostas | Nota |
|---|---|---|---|
| P_3 | Tipo de revestimento da calçada ? | Pedra Portuguesa | 8 |
| P_4 | Existência de Buracos ? | Muitos | 0 |
| P_5 | Condições Gerais do Piso e meio-fio da calçada ? | Péssimo | 0 |
| P_16 | Classificação geral da calçada pelo pesquisador. | Ruim | 0 |
