## Lote 1 - Rota: Outros

**FRATAR**  
ENGENHARIA CONSULTIVA

| Diagnóstico da Calçada | Qualidade do Serviço | |
| Endereço: Rua Bocaína, 30 | 53 | C |

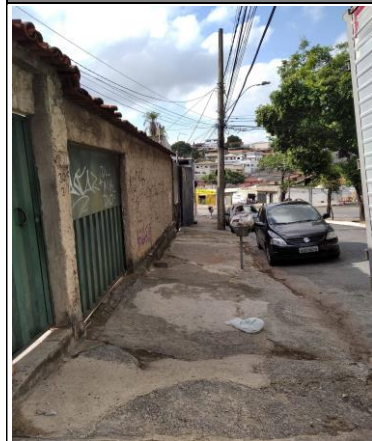
### Foto Geral

| ID | Itens Avaliados | Respostas | Nota |
|---|---|---|---|
| P_5 | Condições Gerais do Piso e meio-fio da calçada ? | Péssimo | 0 |
| P_16 | Classificação geral da calçada pelo pesquisador. | Ruim | 0 |

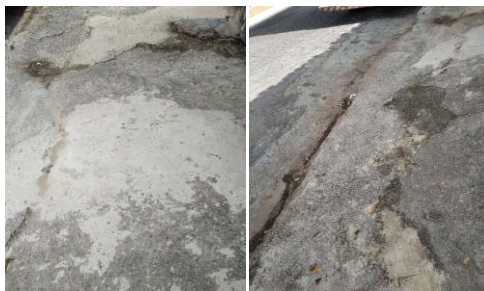
### Fotos Complementares - Detalhes do Passeio

| ID | Itens Avaliados | Respostas | Nota |
|---|---|---|---|
| P_4 | Existência de Buracos ? | Poucos | 5 |
