# Lote 4 - Rota: Raja Gabália

**FRATAR**  
ENGENHARIA CONSULTIVA

| Diagnóstico da Calçada | Qualidade do Serviço | |
| Endereço: Rua Curitiba, 1686 | 73 | B |

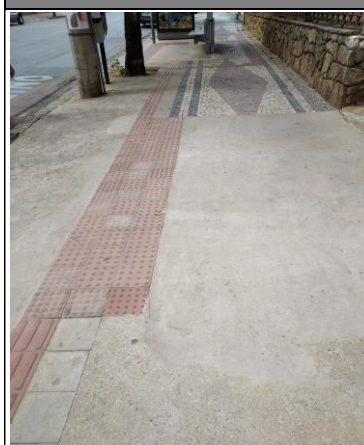
## Foto Geral

| ID | Itens Avaliados | Respostas | Nota |
|---|---|---|---|
| P_9 | A calçada Possui Rebaixamento de Veículos correto ? | Não | 0 |
| P_11 | O Passeio está no padrão da SMPU ? | Não | 0 |
| P_16 | Classificação geral da calçada pelo pesquisador. | Regular | 5 |

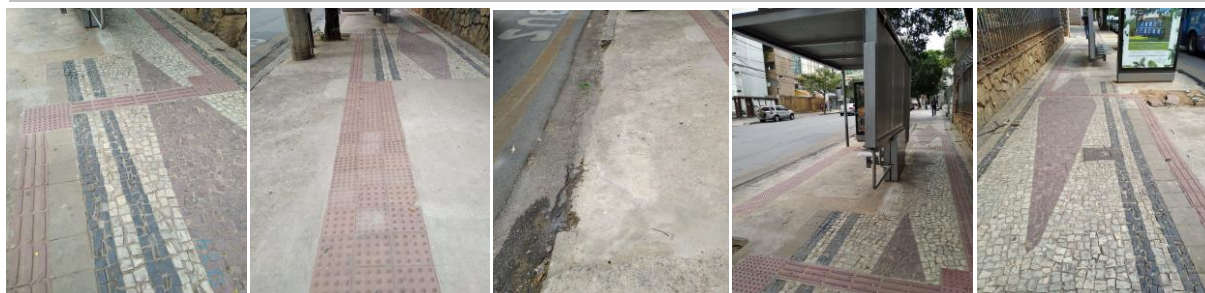
## Fotos Complementares - Detalhes do Passeio

| ID | Itens Avaliados | Respostas | Nota |
|---|---|---|---|
| P_8_1 | O piso tátil está no eixo da faixa livre ? | Não | 0 |
