# Lote 1 - Rota: Noroeste

**FRATAR**  
ENGENHARIA CONSULTIVA

| Diagnóstico da Calçada | Qualidade do Serviço | |
| Endereço: Av. Brigadeiro Eduardo Gomes, 2260 | 80 | B |

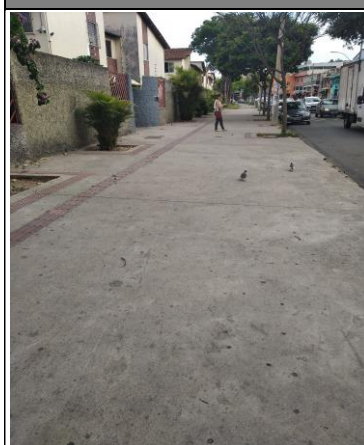
## Foto Geral

| ID | Itens Avaliados | Respostas | Nota |
|---|---|---|---|
| P_5 | Condições Gerais do Piso e meio-fio da calçada ? | Ótimo(a) | 10 |
| P_16 | Classificação geral da calçada pelo pesquisador. | Regular | 5 |

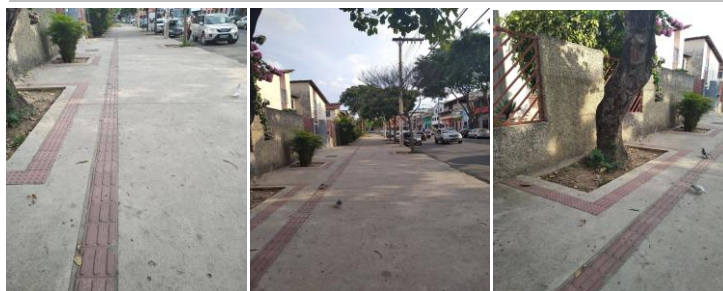
## Fotos Complementares - Detalhes do Passeio

| ID | Itens Avaliados | Respostas | Nota |
|---|---|---|---|
| P_8_1 | O piso tátil está no eixo da faixa livre ? | Não | 0 |
| P_8_2 | Se tem uma leve mudança de direção está conforme a norma ? | Não | 0 |
| P_8_8 | O piso tátil está em boas condições aparentes? | Sim | 0 |
