# Lote 5 - Rota: Afonso Pena

| Diagnóstico da Calçada | Qualidade do Serviço | |
| Endereço: Rua Rio Grande do Norte, 784 | 41 | D |
| Data do Registro: 14/11/2019 11:53:25 | | |

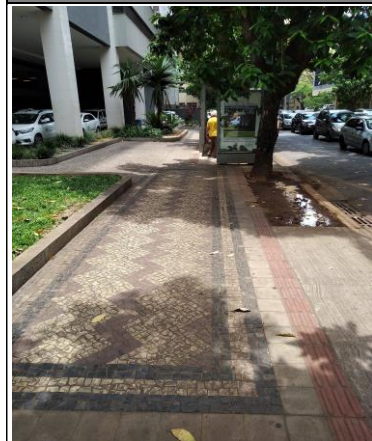
## Foto Geral

| ID | Itens Avaliados | Respostas | Nota |
|---|---|---|---|
| P_4 | Existência de Buracos ? | Muitos | 0 |
| P_5 | Condições Gerais do Piso e meio-fio da calçada ? | Péssimo | 0 |
| P_16 | Classificação geral da calçada pelo pesquisador. | Ruim | 0 |

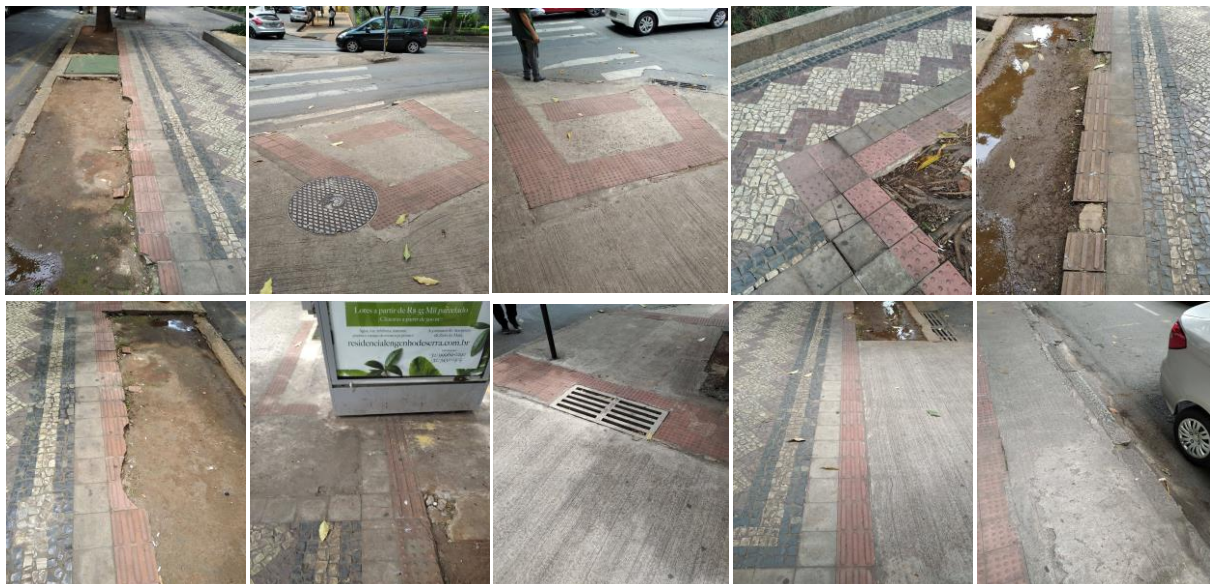
## Fotos Complementares - Detalhes do Passeio

| ID | Itens Avaliados | Respostas | Nota |
|---|---|---|---|
| P_9 | A calçada Possui Rebaixamento de Veículos correto ? | Não | 0 |
| P_11 | O Passeio está no padrão da SMPU ? | Não | 0 |
| P_13 | Existe algum dispositivo de Drenagem sobre a calçada ? | Sim | -5 |

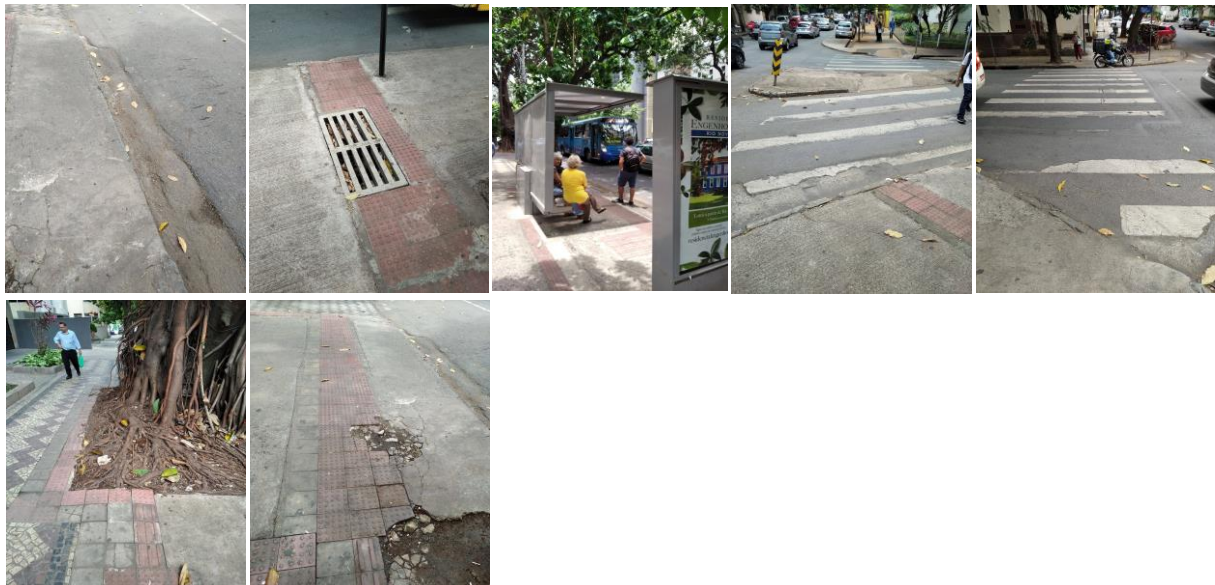
## Fotos Complementares - Detalhes do Passeio

| ID | Itens Avaliados | Respostas | Nota |
|---|---|---|---|
| P_7_1_2 | Se for do Tipo 1, O rebaixo tem abas conforme a norma ? | Não | -1 |
| P_7_3 | O rebaixo possui piso tátil ? | Tem só piso de alerta | -1 |
| P_8_8 | O piso tátil está em boas condições aparentes? | Não | 0 |
| P_13_2 | Dispositivo de Drenagem oferece risco para caminamento seguro de pedestre? | Sim | -5 |
