# Lote 1 - Rota: Padre Pedro Pinto

**FRATAR**  
ENGENHARIA CONSULTIVA

| Diagnóstico da Calçada | Qualidade do Serviço | |
|---|---|---|
| Endereço: Rua Padre Pedro Pinto, 2030 | 41 | D |
| Data do Registro: 21/11/2019 12:10:44 | | |

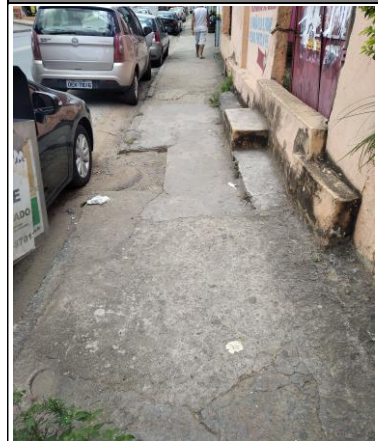
Foto Geral

| ID | Itens Avaliados | Respostas | Nota |
|---|---|---|---|
| P_5 | Condições Gerais do Piso e meio-fio da calçada ? | Péssimo | 0 |
| P_6 | Presença de desníveis ? | Severo | 0 |
| P_16 | Classificação geral da calçada pelo pesquisador. | Ruim | 0 |

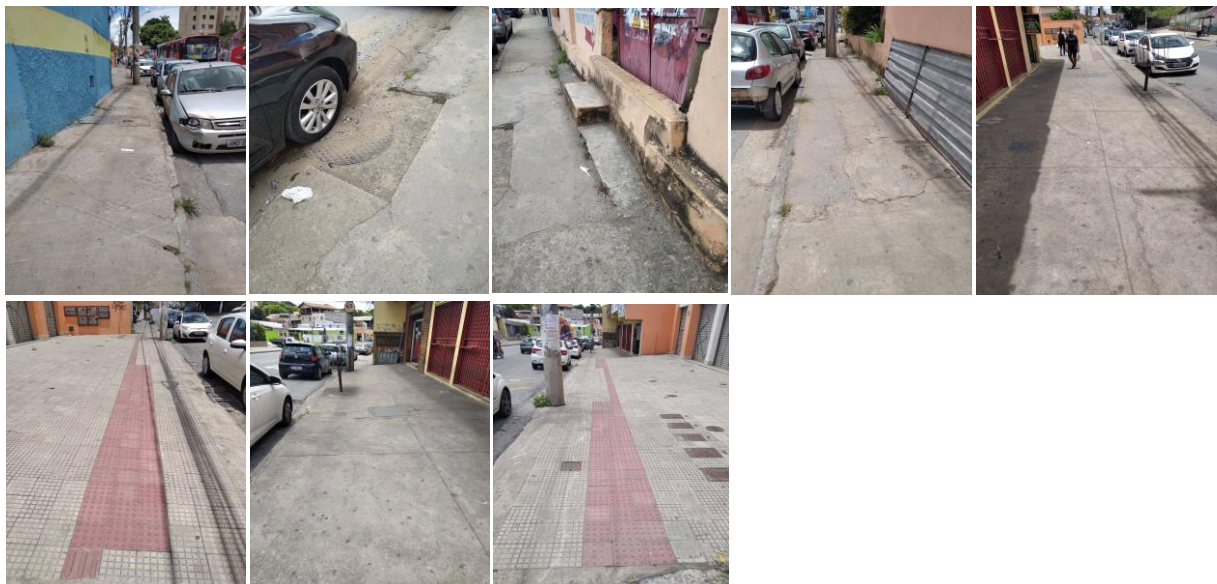
Fotos Complementares - Detalhes do Passeio

| ID | Itens Avaliados | Respostas | Nota |
|---|---|---|---|
| P_4 | Existência de Buracos ? | Poucos | 5 |
