| Diagnóstico da Calçada | Qualidade do Serviço | |
| Endereço: Rua Professor Moraes, 595 | 49 | D |
| Data do Registro: 12/11/2019 14:59:18 | | |

# Lote 5 - Rota: Afonso Pena

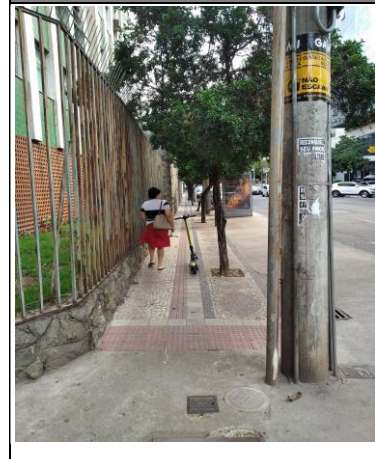
Foto Geral

| ID | Itens Avaliados | Respostas | Nota |
|---|---|---|---|
| P_16 | Classificação geral da calçada pelo pesquisador. | Ruim | 0 |

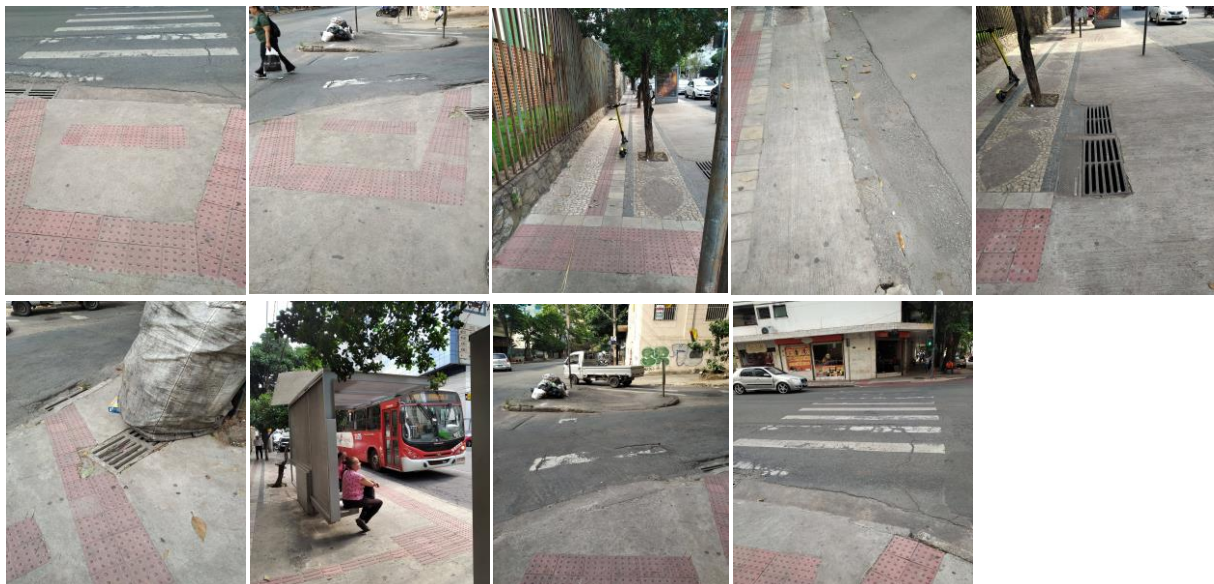
Fotos Complementares - Detalhes do Passeio

| ID | Itens Avaliados | Respostas | Nota |
|---|---|---|---|
| P_4 | Existência de Buracos ? | Poucos | 5 |

| ID | Itens Avaliados | Respostas | Nota |
|---|---|---|---|
| P_13_1 | Dispositivo de Drenagem está devidamente instalado e bem conservado? | Não | -3 |
| P_13_2 | Dispositivo de Drenagem oferece risco para caminamento seguro de pedestre? | Sim | -5 |
