# Lote 1 - Rota: Padre Pedro Pinto

**FRATAR**  
ENGENHARIA CONSULTIVA

| Diagnóstico da Calçada | Qualidade do Serviço | |
|---|---|---|
| Endereço: Rua Padre Pedro Pinto, 6200 | 35 | D |

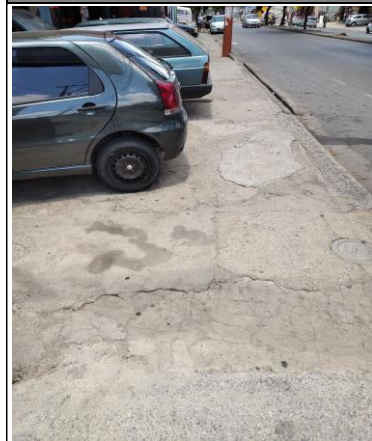
## Foto Geral

| ID | Itens Avaliados | Respostas | Nota |
|---|---|---|---|
| P_5 | Condições Gerais do Piso e meio-fio da calçada ? | Péssimo | 0 |
| P_6 | Presença de desníveis ? | Severo | 0 |
| P_12 | A testada possui prática de estacionamento sobre o passeio ? | Sim | 0 |
| P_16 | Classificação geral da calçada pelo pesquisador. | Ruim | 0 |

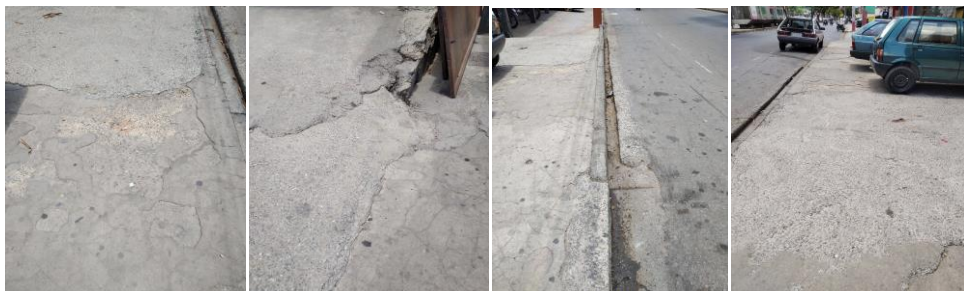
## Fotos Complementares - Detalhes do Passeio

| ID | Itens Avaliados | Respostas | Nota |
|---|---|---|---|
| P_4 | Existência de Buracos ? | Poucos | 5 |
