# Lote 4 - Rota: Raja Gabágia

**FRATAR**  
ENGENHARIA CONSULTIVA

| Diagnóstico da Calçada | Qualidade do Serviço | |
| Endereço: Av. Álvares Cabral, 1833 | 65 | C |

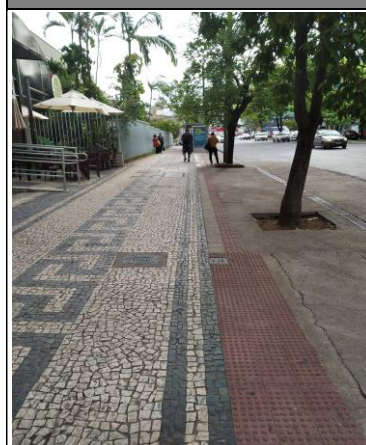
## Foto Geral

| ID | Itens Avaliados | Respostas | Nota |
|---|---|---|---|
| P_16 | Classificação geral da calçada pelo pesquisador. | Regular | 5 |

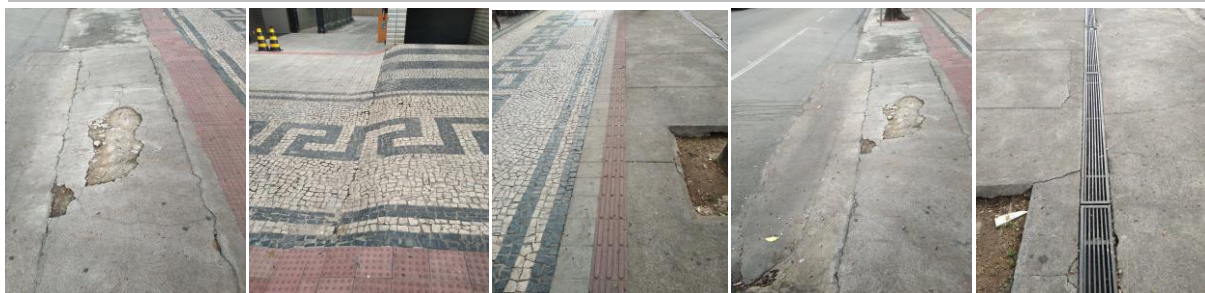
## Fotos Complementares - Detalhes do Passeio

| ID | Itens Avaliados | Respostas | Nota |
|---|---|---|---|
| P_4 | Existência de Buracos ? | Poucos | 5 |
| P_6 | Presença de desníveis ? | Leve | 7 |
| P_9 | A calçada Possui Rebaixamento de Veículos correto ? | Não | 0 |
| P_11 | O Passeio está no padrão da SMPU ? | Não | 0 |
