## Lote 4 - Rota: Contorno

**FRATAR**  
ENGENHARIA CONSULTIVA

| Diagnóstico da Calçada | Qualidade do Serviço | |
| Endereço: Av.Contorno, 2431 | 45 | D |

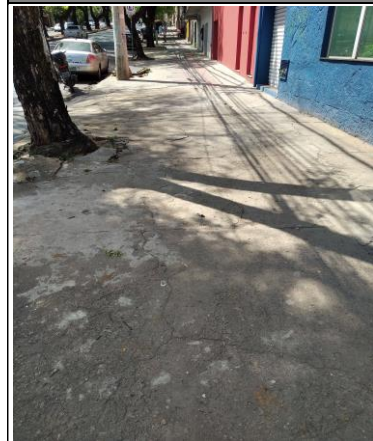
### Foto Geral

| ID | Itens Avaliados | Respostas | Nota |
|---|---|---|---|
| P_4 | Existência de Buracos ? | Muitos | 0 |
| P_5 | Condições Gerais do Piso e meio-fio da calçada ? | Regular | 5 |
| P_7 | Tem rebaixamento de calçada para Pedestre ? | Não, mas deveria ter. | 0 |
| P_9 | A calçada Possui Rebaixamento de Veículos correto ? | Não | 0 |
| P_11 | O Passeio está no padrão da SMPU ? | Não | 0 |
| P_16 | Classificação geral da calçada pelo pesquisador. | Ruim | 0 |
