# Lote 4 - Rota: Raja Gabágia

**FRATAR**  
ENGENHARIA CONSULTIVA

| Diagnóstico da Calçada | Qualidade do Serviço | |
| Endereço: Rua Curitiba, 1001 | 63 | C |

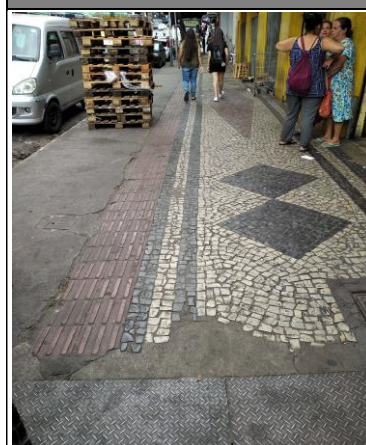
## Foto Geral

| ID | Itens Avaliados | Respostas | Nota |
|---|---|---|---|
| P_4 | Existência de Buracos ? | Poucos | 5 |
| P_5 | Condições Gerais do Piso e meio-fio da calçada ? | Regular | 5 |
| P_11 | O Passeio está no padrão da SMPU ? | Não | 0 |
| P_16 | Classificação geral da calçada pelo pesquisador. | Regular | 5 |

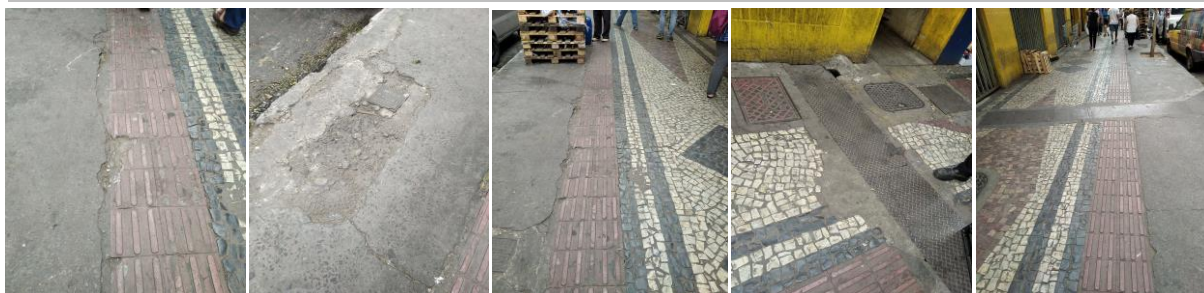
## Fotos Complementares - Detalhes do Passeio

| ID | Itens Avaliados | Respostas | Nota |
|---|---|---|---|
| P_8_1 | O piso tátil está no eixo da faixa livre ? | Não | 0 |
| P_8_2 | Se tem uma leve mudança de direção está conforme a norma ? | Não | 0 |
