## Lote 3 - Rota: Antônio Carlos II

**FRATAR**  
ENGENHARIA CONSULTIVA

| Diagnóstico da Calçada | Qualidade do Serviço | |
| Endereço: Av. Portugal, 1937 | 37 | D |

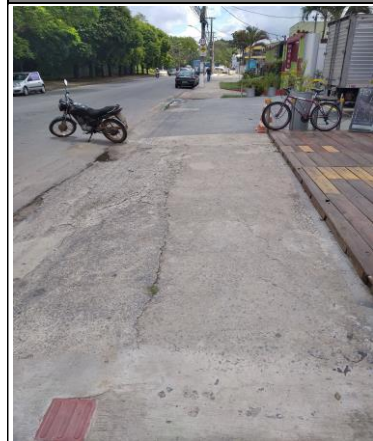
Foto Geral

| ID | Itens Avaliados | Respostas | Nota |
|---|---|---|---|
| P_4 | Existência de Buracos ? | Muitos | 0 |
| P_5 | Condições Gerais do Piso e meio-fio da calçada ? | Péssimo | 0 |
| P_16 | Classificação geral da calçada pelo pesquisador. | Ruim | 0 |

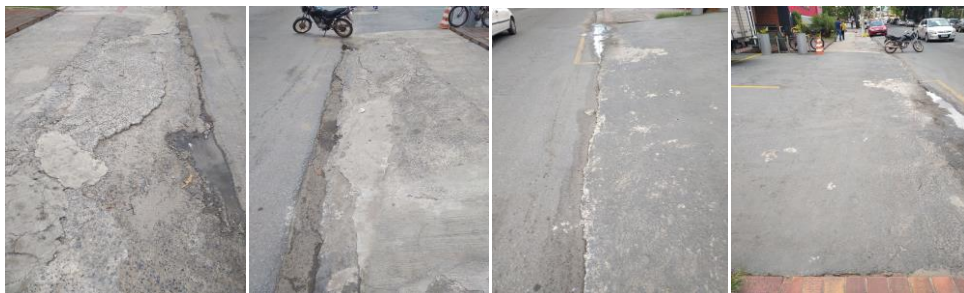
Fotos Complementares - Detalhes do Passeio

| ID | Itens Avaliados | Respostas | Nota |
|---|---|---|---|
| P_6 | Presença de desníveis ? | Leve | 7 |
