# Lote 1 - Rota: Noroeste

**FRATAR**  
ENGENHARIA CONSULTIVA

| Diagnóstico da Calçada | Qualidade do Serviço | |
| Endereço: Av. Abílio Machado, 2177 | 58 | C |

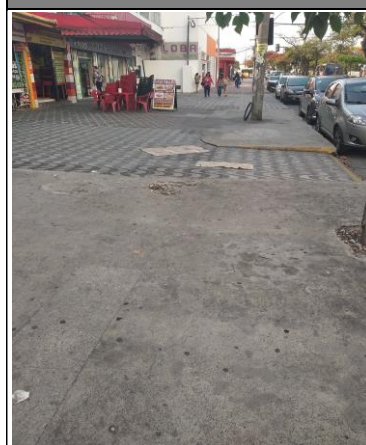
## Foto Geral

| ID | Itens Avaliados | Respostas | Nota |
|---|---|---|---|
| P_4 | Existência de Buracos ? | Poucos | 5 |
| P_5 | Condições Gerais do Piso e meio-fio da calçada ? | Regular | 5 |
| P_6 | Presença de desníveis ? | Leve | 7 |
| P_16 | Classificação geral da calçada pelo pesquisador. | Regular | 5 |

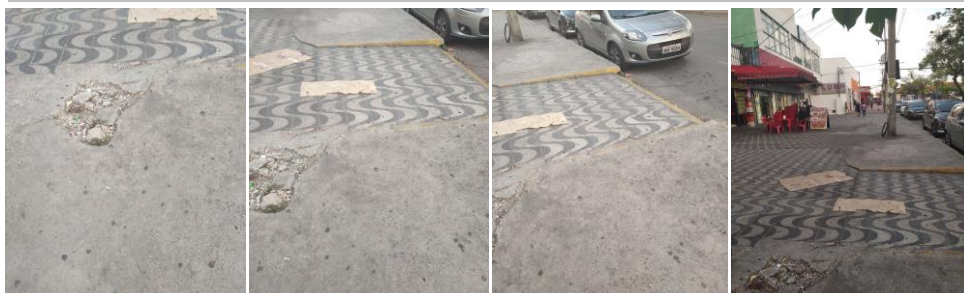
## Fotos Complementares - Detalhes do Passeio

| ID | Itens Avaliados | Respostas | Nota |
|---|---|---|---|
| P_9 | A calçada Possui Rebaixamento de Veículos correto ? | Não | 0 |
| P_11 | O Passeio está no padrão da SMPU ? | Não | 0 |
