| Diagnóstico da Calçada | Qualidade do Serviço | |
| Endereço: Av. João Pinheiro, 375 | 60 | C |
| Num. Lote CTM: 10253100105 | | |

## Lote 5 - Rota: Sul

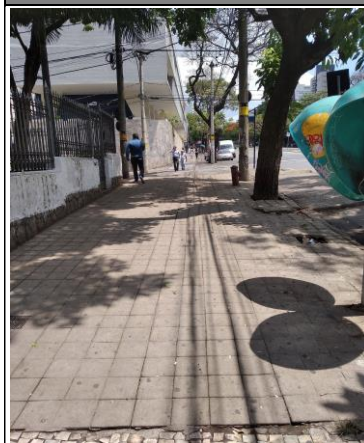
Foto Geral

| ID | Itens Avaliados | Respostas | Nota |
|---|---|---|---|
| P_4 | Existência de Buracos ? | Poucos | 5 |
| P_5 | Condições Gerais do Piso e meio-fio da calçada ? | Regular | 5 |
| P_6 | Presença de desníveis ? | Leve | 7 |
| P_16 | Classificação geral da calçada pelo pesquisador. | Regular | 5 |

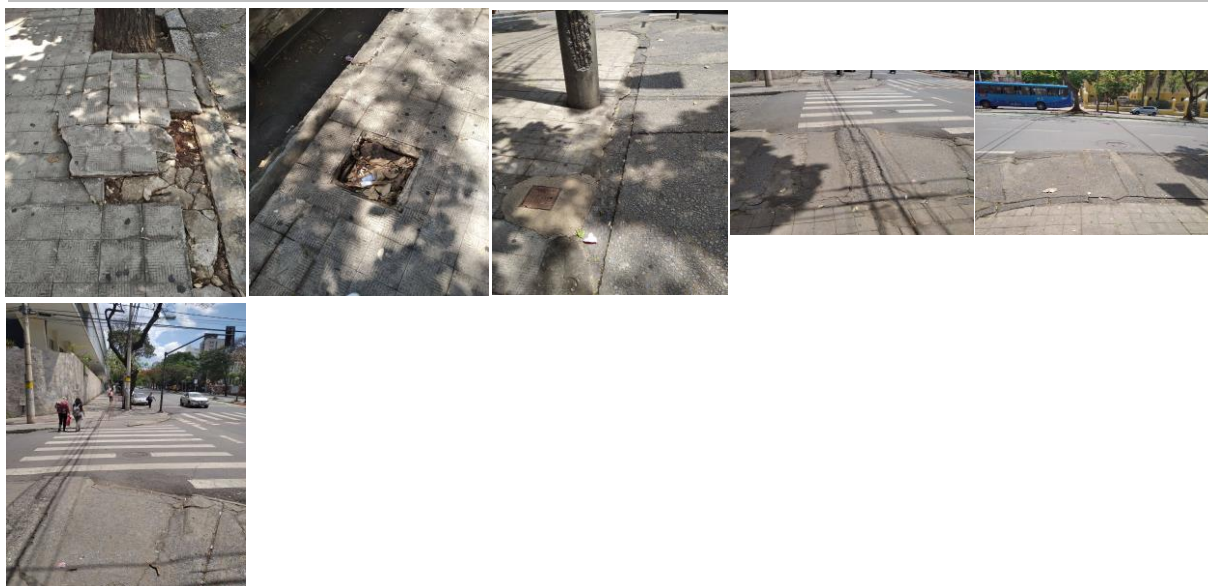
Fotos Complementares - Detalhes do Passeio

| ID | Itens Avaliados | Respostas | Nota |
|---|---|---|---|
| P_7_1_2 | Se for do Tipo 1, O rebaixo tem abas conforme a norma ? | Não | -1 |
| P_7_3 | O rebaixo possui piso tátil ? | Não tem nenhum | -1 |
