# Lote 5 - Rota: Afonso Pena

| Diagnóstico da Calçada | Qualidade do Serviço | |
| Endereço: Av. Afonso Pena, 527 | 63 | C |

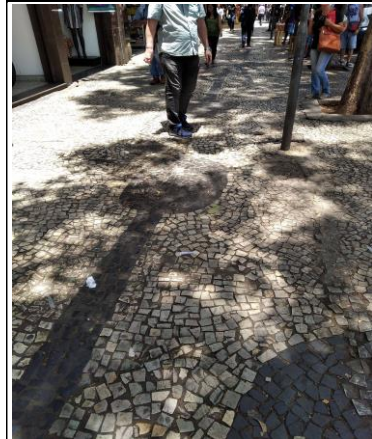
## Foto Geral

| ID | Itens Avaliados | Respostas | Nota |
|---|---|---|---|
| P_4 | Existência de Buracos ? | Poucos | 5 |
| P_5 | Condições Gerais do Piso e meio-fio da calçada ? | Regular | 5 |
| P_16 | Classificação geral da calçada pelo pesquisador. | Regular | 5 |
