## Lote 4 - Rota: Contorno

**FRATAR**  
ENGENHARIA CONSULTIVA

| Diagnóstico da Calçada | Qualidade do Serviço | |
| Endereço: Av.Contorno, 3669 | 73 | B |

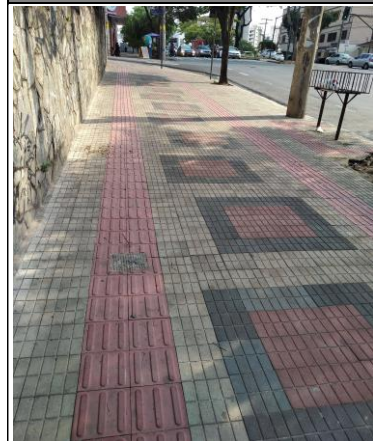
Foto Geral

| ID | Itens Avaliados | Respostas | Nota |
|---|---|---|---|
| P_11 | O Passeio está no padrão da SMPU ? | Não | 0 |
| P_16 | Classificação geral da calçada pelo pesquisador. | Regular | 5 |
