# Lote 5 - Rota: Sul

| Diagnóstico da Calçada | Qualidade do Serviço | |
| Endereço: Av. Nossa Sra. Do Carmo, 850 | 47 | D |
| Data do Registro: 12/11/2019 09:19:12 | | |

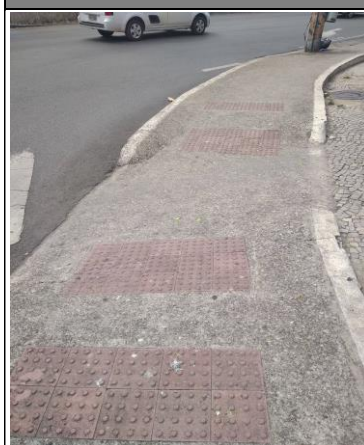
Foto Geral

| ID | Itens Avaliados | Respostas | Nota |
|---|---|---|---|
| P_4 | Existência de Buracos ? | Poucos | 5 |
| P_5 | Condições Gerais do Piso e meio-fio da calçada ? | Regular | 5 |
| P_9 | A calçada Possui Rebaixamento de Veículos correto ? | Não | 0 |
| P_12 | A testada possui prática de estacionamento sobre o passeio ? | Sim | 0 |
| P_16 | Classificação geral da calçada pelo pesquisador. | Regular | 5 |

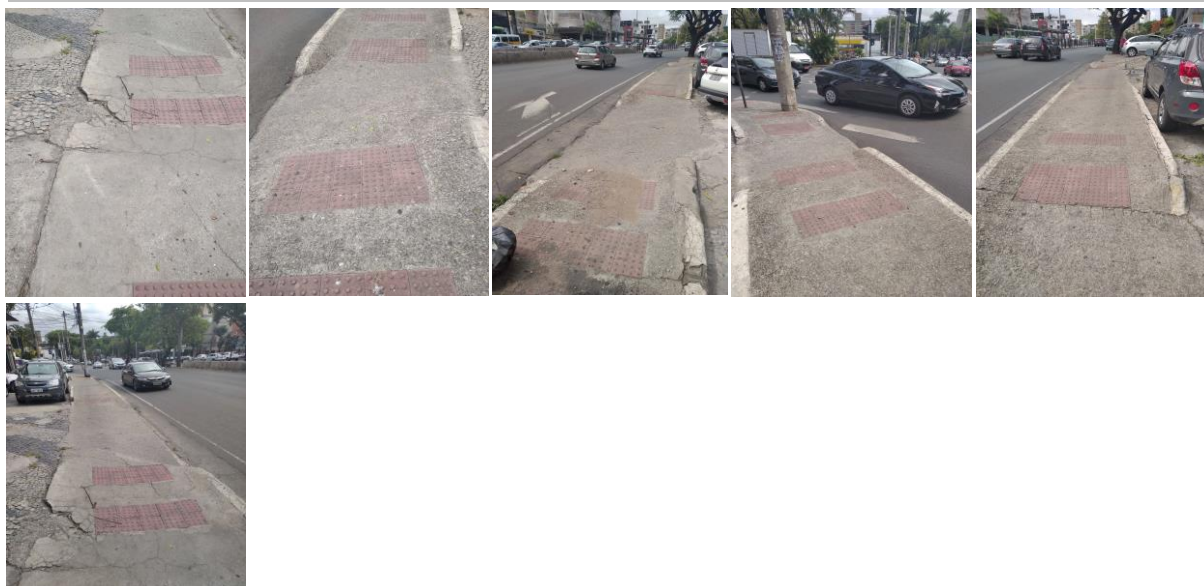
Fotos Complementares - Detalhes do Passeio

| ID | Itens Avaliados | Respostas | Nota |
|---|---|---|---|
| P_7_2 | A rampa do rebaixo tem Inclinação da norma (8,33%) ? | Não | -2 |
| P_7_3 | O rebaixo possui piso tátil ? | Tem só piso de alerta | -1 |
| P_7_3_1 | O piso tátil de alerta e direcional do rebaixo está conforme a norma ? | Não | -1 |
